DOMUS ANTIQUA

Bulletin N° 57
Mai/mai 2013

Feuchtigkeit in Kellerräumen

L'humidité dans les caves

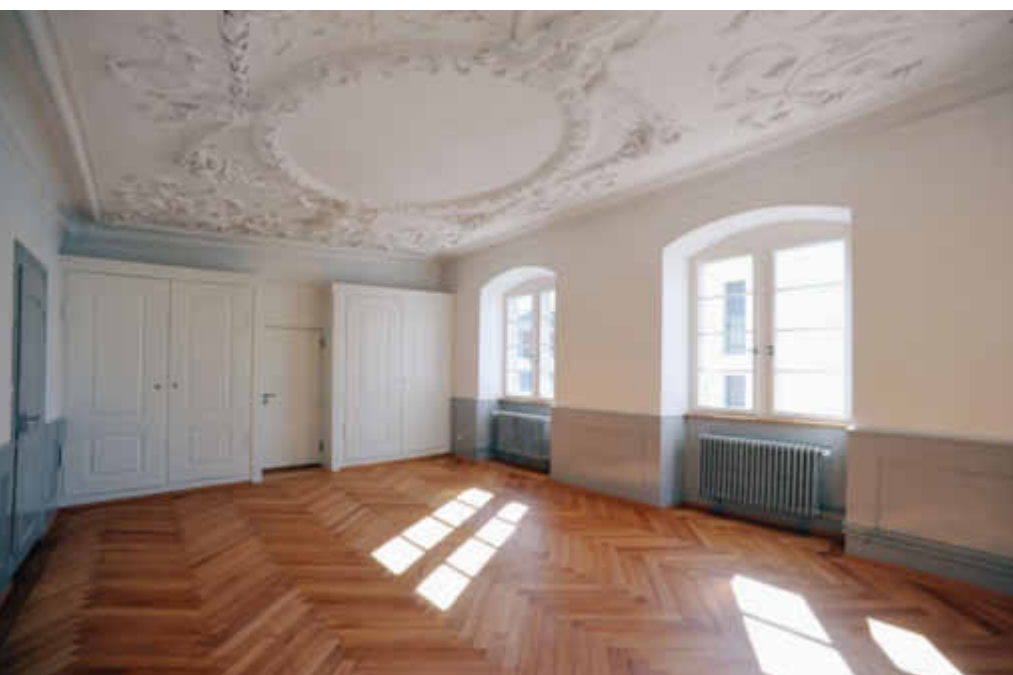
Die Stuckdecke im Saal des zweiten Obergeschosses nach der Restaurierung. Die übrige Ausstattung wurde farblich besser eingepasst.

Nicht verschwiegen werden soll aber die in der Stellung hochrangigste Stuckdecke im Saal des zweiten Obergeschosses, die vermutlich von Jeremias Peyer (1673–1713) und Barbara Im Thurn in Auftrag gegeben wurde. Sie ist als Meisterwerk wohl Johann Jakob Scharrer (1667–1736) zuzuschreiben, der um 1716 ähnliche Decken zum Beispiel im nahe gelegenen Haus «Zum Korallenbaum» geschaffen hat. In der Weissen Rose tragen fast men-

schengrosse Engelsfiguren einen ovalen Blätterkranz, der mit üppigen Fruchtbouquets behangen ist. An den Seiten werden diese von mit Lorbeeren geschmückten Frauenköpfen gehalten. Filigranes Akanthus-Rankenwerk mit fleischigen Blättern breitet sich in den Ecken der Raumdecke aus.

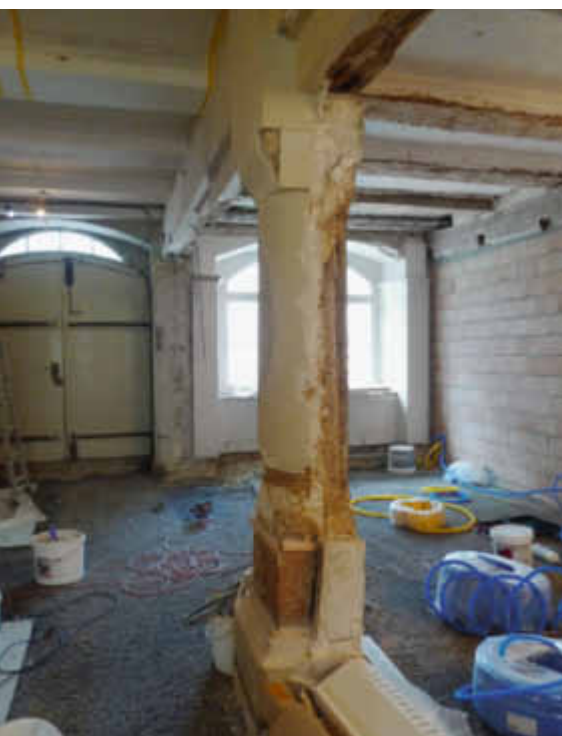
Die Eingangshalle während der Bauzeit und nach Entfernung der späteren Binnenwände

Zur Zeit des Barocks wurden für den Bau des Treppenhauses kurzerhand zwei der statischen Binder im Dachstuhl geopfert. Dies führte zu Senkungen im Inneren, da die Kräfte nicht mehr über die dafür vorgesehenen Aussenmauern abgeleitet wurden, sondern nun auch Binnenmauern trafen. Es hatte sich in der Folge zwar wieder ein Gleichgewicht eingestellt, eine Mehrlast hätte das System aber nicht aufnehmen können. Nun galt es, diese alte Verformung der Konstruktion und die notwendige Verstärkung in einem statischen Konzept zusammenzubringen, ohne den Bestand der Stuckdecken zu gefährden. Die notwendige statische Verbesserung wurde schliesslich mit einer aussteifenden Holzplatte auf dem Kehlgebälk, einer Verbesserung der statischen Ableitung auf das massive Treppenhaus und einer Ableitung der vertikalen Kräfte bis ins Erdgeschoss über verdeckte Konstruktionen gelöst. Dafür mussten weder wertvolle Substanz geopfert noch auffallende Strukturen eingeführt werden. Diese Lösung war das Resultat eines längeren Entwicklungsprozesses, bei dem alle am Bau Beteiligten intensiv mitwirkten. Wie häufig war auch hier ein wichtiger Ratgeber die Zeit und ein ernsthaftes Miteinbeziehen der Befundlage. Viele überraschende Erkenntnisse und Lösungsansätze ergaben sich aus den Freilegungen historischer Befunde. Generell war für die Bauherrin Zeit einer der wichtigsten Ratgeber für gestalterische Entscheide während der Bauzeit. Häufig galt es, auf historische Befunde zu reagieren und mit entsprechender Flexibilität neue Lösungen zu suchen. Hierbei waren das Interesse und die Sorgfalt von Bauleiter Andreas Vogelsanger ausschlaggebend. Auf Handwerkskunst und eine sorgfältige Ausführung legte er grossen Wert.

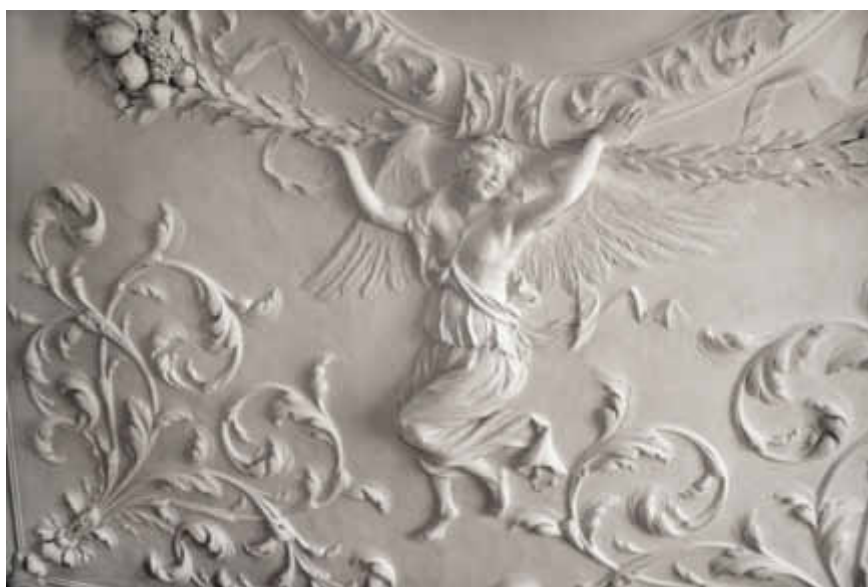
Stuckdecke im zweiten Obergeschoss mit Engelsdarstellung, erstes Viertel des 18. Jahrhunderts, vermutlich J. J. Schärren zuzuschreiben

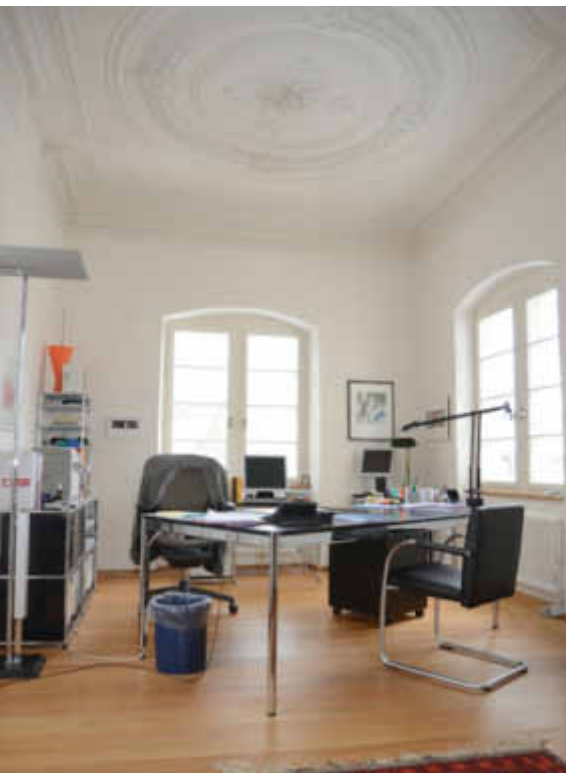
Plafond en stuc datant probablement de 1683 dans une sorte de salle à plafond élevé de la maison dans l'arrière-cour.

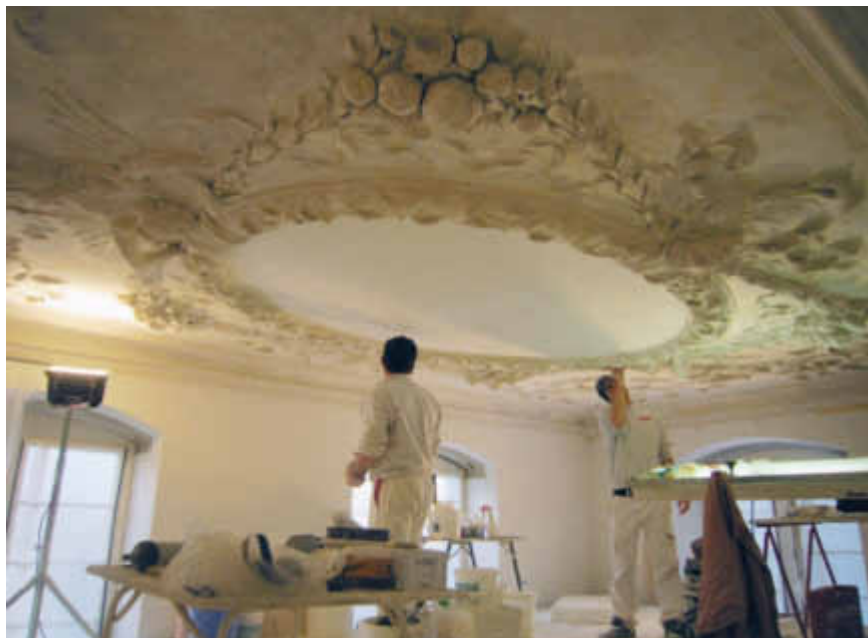
Des spécialistes en travaux de stuc et des restaurateurs ont travaillé pendant de longues semaines sur une plateforme de travail surélevée pour donner l'aspect d'aujourd'hui au plafond du deuxième étage.

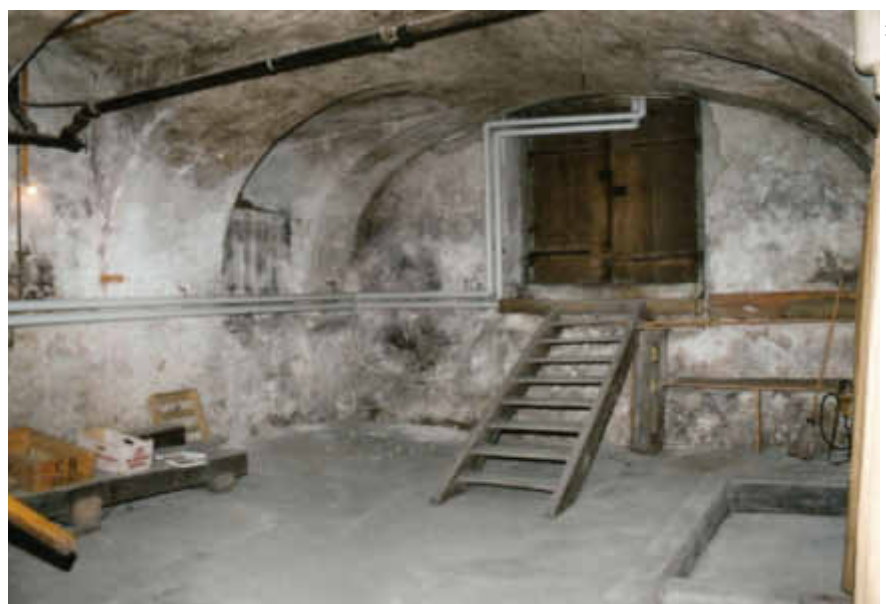
Früher wurden im Keller des Hauses Zum Dolder grosse Weinfässer für die Pintenwirtschaft gelagert.

Das **Haus Zum Dolder** (1764) steht am «Flecken» (Hauptplatz) von Beromünster. Seit seiner Erbauung bis Mitte des 19. Jahrhunderts wurde im Haus eine Pintenwirtschaft geführt; im Gewölbekeller lagerten die grossen Weinfässer. Später diente das Bürgerhaus drei Generationen von Landärzten als Wohnhaus und Praxis. Alle drei Ärzte waren begeisterte Sammler und haben eine reichhaltige, breitgefächerte Privatsammlung aufgebaut, die nach dem Tod des letzten Arztes Dr. Edmund Müller jun. an die Stiftung Dr. Edmund Müller überging. Die Praxis- und Wohnräume mit ihrer Sammlung sind in weitgehend unverändertem Zustand erhalten und können im Rahmen einer Führung besichtigt werden: www.hauszumdolder.ch

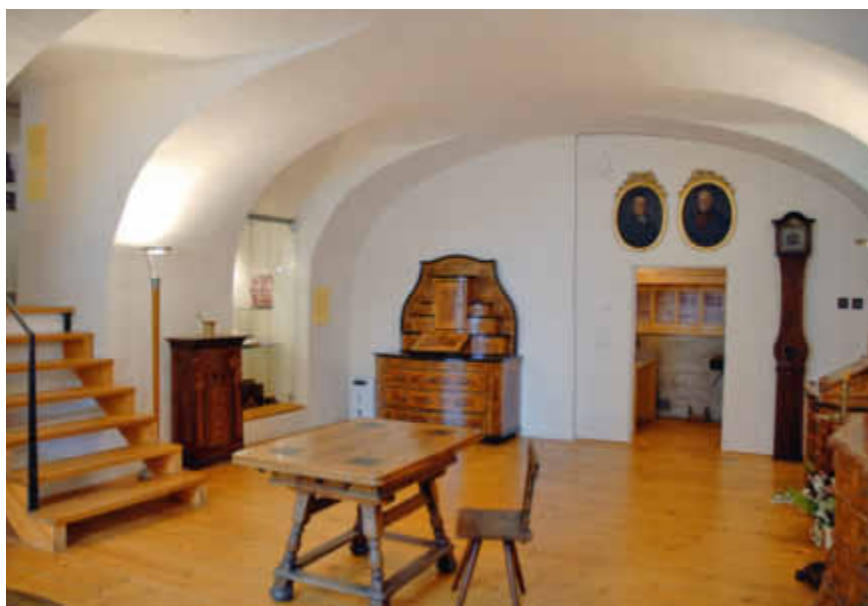
Der Gewölbekeller des Museums Zum Dolder wird regelmässig für Sonderausstellungen und Veranstaltungen genutzt.

Par le biais de ce procédé (entreprise Humatec, Granol) la cave humide de la maison «Zum Dolder» (1764) a pu être assainie en 1998. Le bâtiment est directement situé au «Flecken» (place principale) de Beromünster et loge un musée de l'habitat doté d'une collection privée fascinante. La belle cave voûtée est maintenant utilisée pour des expositions particulières et peut être louée pour des manifestations diverses. La cave contribue dès lors de manière importante à l'existence de ce musée.

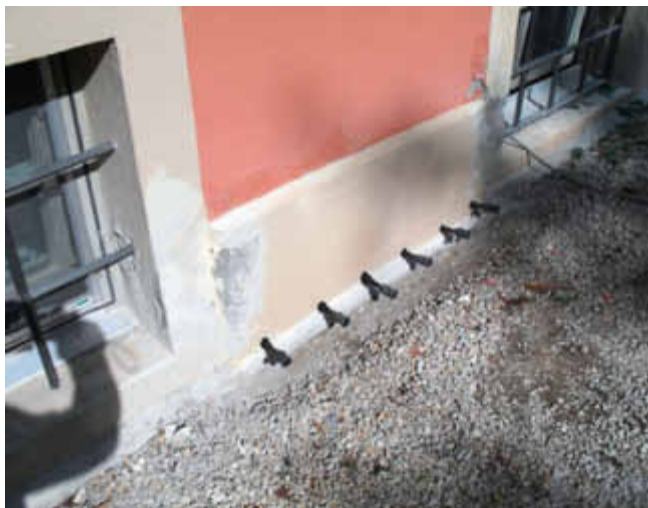
Injektionsverfahren beim Haus Kreuzmatt: Über Terrain werden in regelmässigen Abständen Bohrlöcher erstellt.

Das Injektionsverfahren hat die vollständige Trockenlegung von Kellerräumen zum Ziel. Dabei werden über Terrainhöhe in regelmässigen Abständen Bohrlöcher in den Mauern erstellt. Über diese wird mit Niederdruck eine Microemulsion in das Mauerwerk eingebracht, die eine horizontale Sperrschicht bilden soll. Die Mauern werden bis zur Höhe der Sperrschicht mit einer Abdichtung auf der Innenseite der Mauer (Negativabdichtung) versehen, wodurch eine Art geschlossene Badewanne als Barriere gegen aufsteigende Feuchtigkeit entsteht. Falls erneut Feuchtigkeit auftritt, werden Nachinjektionen vorgenommen.

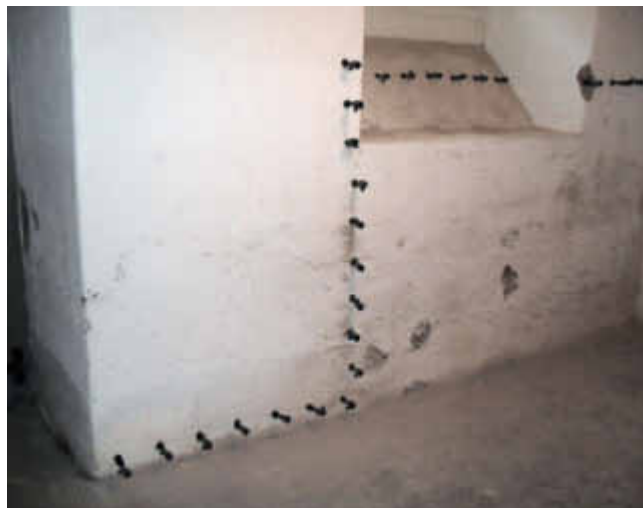
Über Bohrlöcher wird eine Microemulsion in das Mauerwerk eingebracht, die eine horizontale Sperrschicht bilden soll.

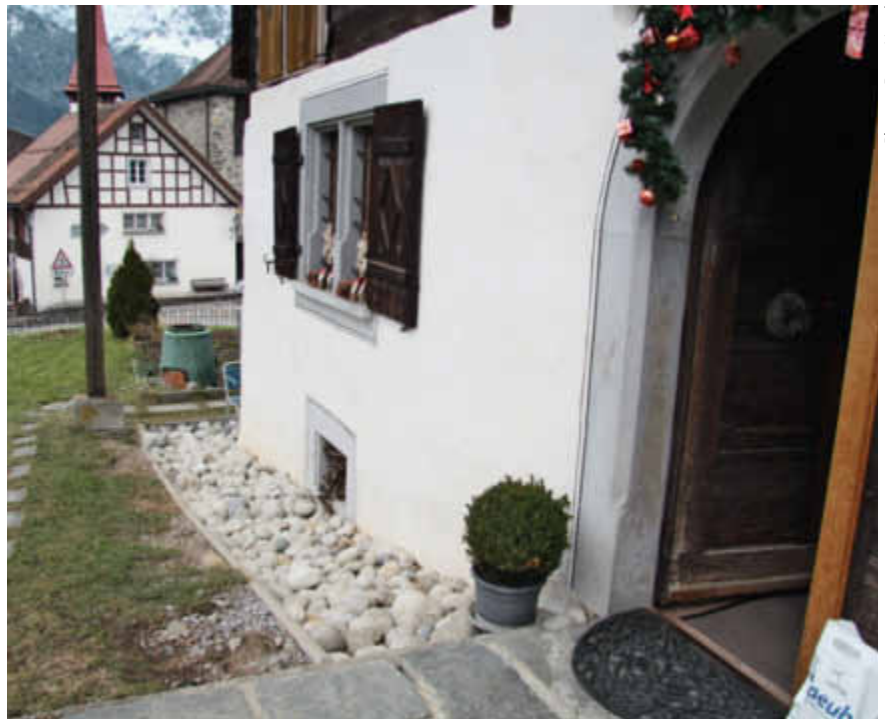
Un drainage a été construit le long du pied de mur à la maison «Planzer».

D'une part, un drainage a été créé le long des murs extérieurs pour soulager la partie des murs les plus proches du sol. Il s'est avéré que la taille des pierres de remplissage revêt un rôle déterminant au fonctionnement du drainage. En outre, les drainages ne devraient pas recueillir également l'eau émanant du toit et capté par des chêneaux, l'installation se transformant sinon des humidificateurs de murs.

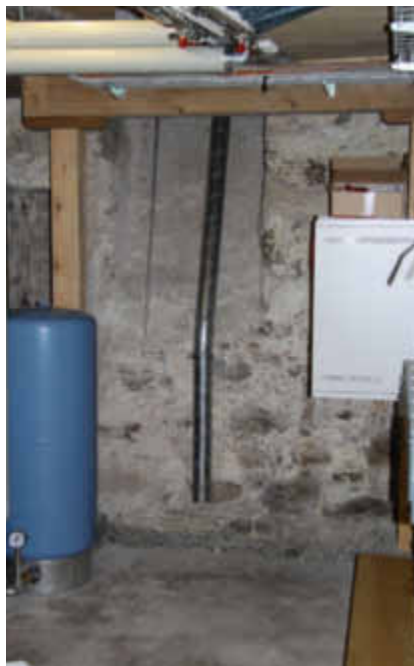
Des tirages naturels procurent une aération constante à la cave de la maison «Jauch».

Dans le but de maintenir l'humidité de l'air aussi basse que possible, un à deux tirages naturels ont été installés dans toutes les pièces encavées. Le tirage naturel est un système d'aération ancien, qui a fait ses preuves et repose sur le principe du siphon thermique: L'air froid et sec est plus lourd que l'air chaud (voir à ce sujet l'article de BWS sur le tirage naturel).

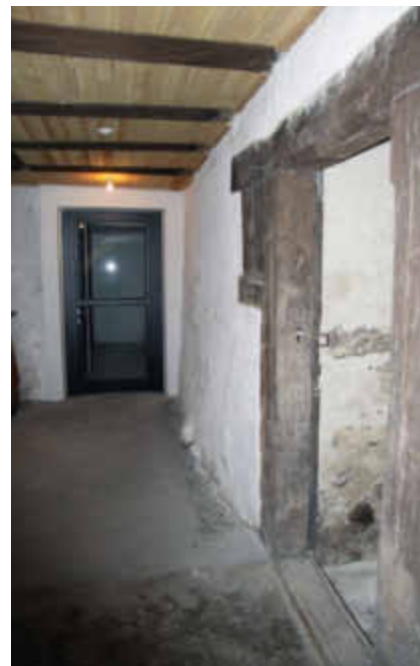
Le sol en ciment a été lacéré le long des murs pour créer une zone d'assèchement.

ten Bereichen der Mauern verdunstet. Ein früher eingebrachter dichter Zementboden wurde deshalb entlang dem Mauerfuss aufgeschnitten. Damit konnte eine zusätzliche Austrocknungszone erstellt werden, die das Verdunsten der Feuchtigkeit begünstigt. Ausserdem kamen nur mineralische, offenporige Materialien ohne Zementzugabe zur Verwendung. Letzteres, um die weitere Versalzung der Wandoberflächen zu verhindern.

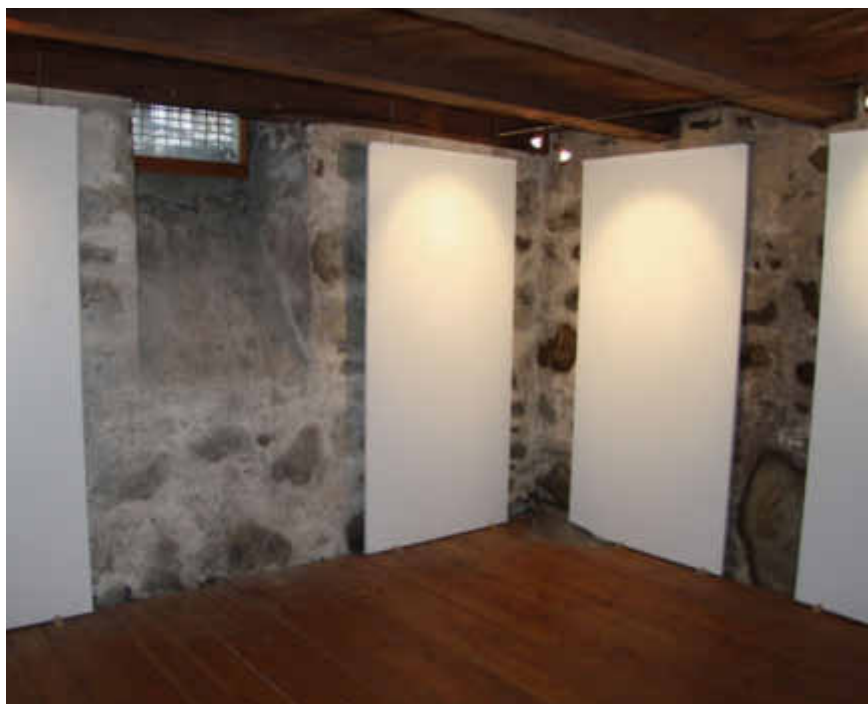
Des panels d'exposition détachés des murs et un plancher ouvert favorisent l'évaporation de l'humidité.

Für die Aussenrenovation wurde beim Planzerhaus analog der bestehenden Materialisierung Sumpfkalkputz verwendet. Im Inneren der Kellerräume sind die Bruchsteinmauern nicht verputzt, sodass Feuchtigkeit unmittelbar verdunsten kann. Um die Verdunstung auch im Bereich der Bodenfläche zu gewährleisten, wurde ein offener Holzboden verlegt. Teile des Kellers werden heute als Kultur- und Ausstellungsräume genutzt, wobei auch hier genauestens darauf geachtet wird, dass die Wandflächen nicht verstellt werden und Ausstellungspaneel von den Mauern losgelöst sind.

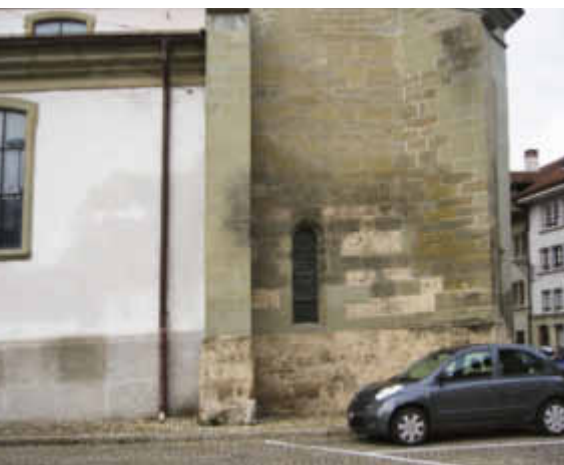
Abb. 2: Basilique Notre Dame, die älteste Kirche von Freiburg: Die Feuchtflecken bis in grosse Höhen können unter anderem dadurch erklärt werden, dass die Kirche am ehemaligen, heute aufgefüllten grossen, natürlichen Stadtgraben steht (das Auffüllmaterial war sicherlich nicht salzfrei), dass es entlang der Mauern lange Zeit einen Friedhof gab und dass hier jahrzehntlang diverse Märkte (auch Viehmärkte) stattfanden und die Zugtiere oftmals hier warteten.

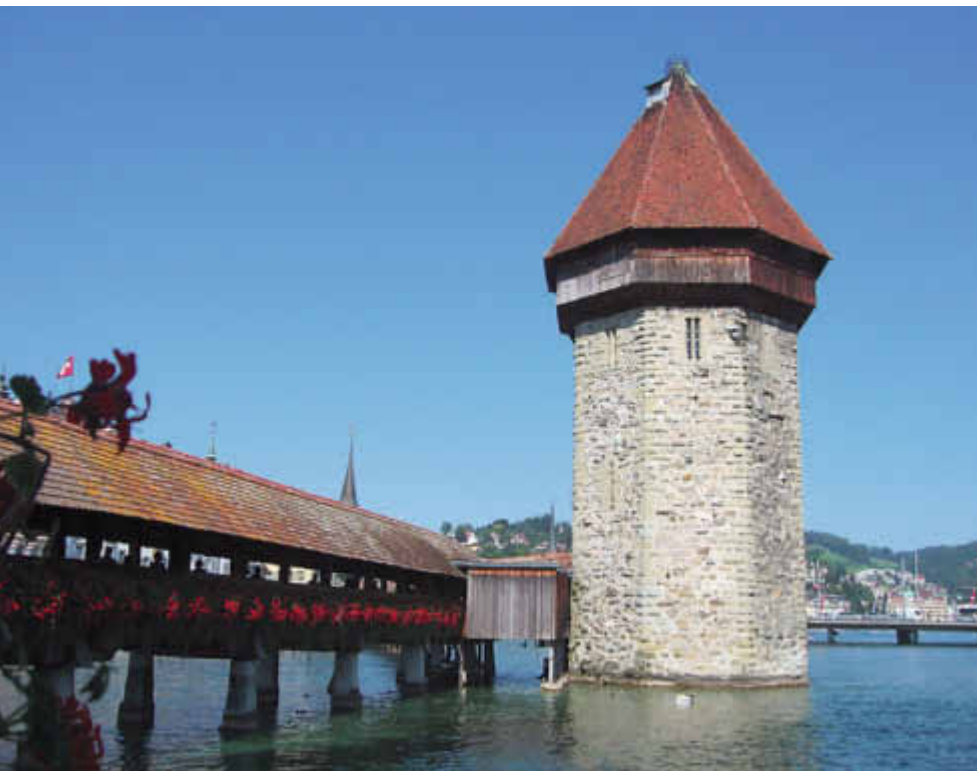
Abb.1: Der Wasserturm der Kapellbrücke Luzern am 20.8.2009; er steht seit 1330 im Wasser, und trotzdem ist oberhalb von etwa einem Meter keine aufsteigende Feuchtigkeit zu erkennen.

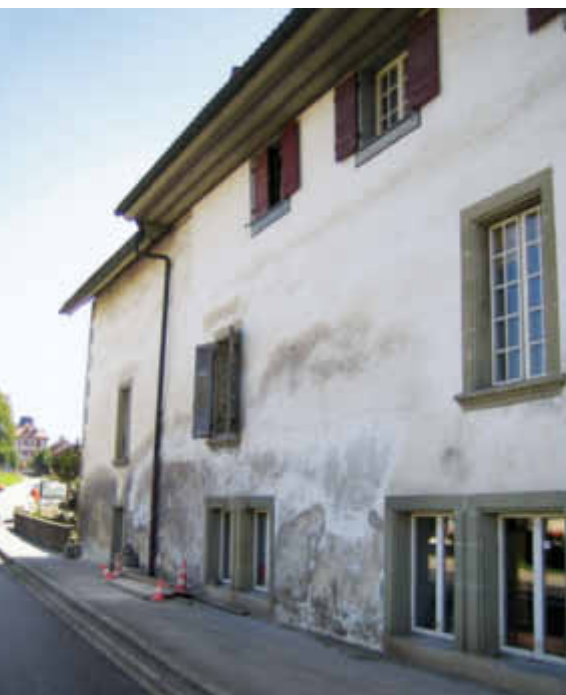
Ill. 3: Façade d'un bâtiment historique jouxtant une route cantonale à forte circulation. Le crépi s'effrite et des taches humides sont reconnaissables jusqu'à une hauteur élevée. La route est fortement salée en hiver et les déneigeuses ainsi que les poids lourds propulsent la neige chargée de sel jusqu'à plusieurs mètres de hauteur directement contre la façade. Les autres murs extérieurs du bâtiment sont complètement intacts.

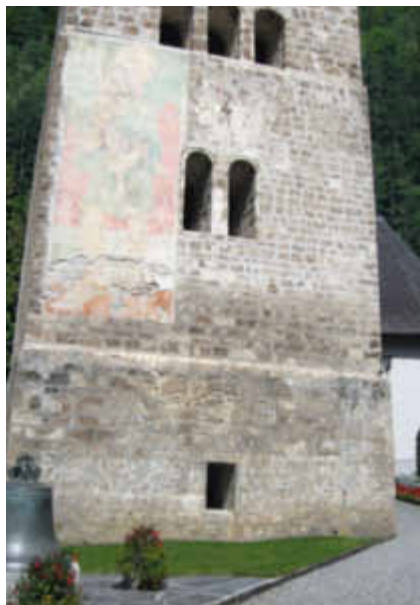
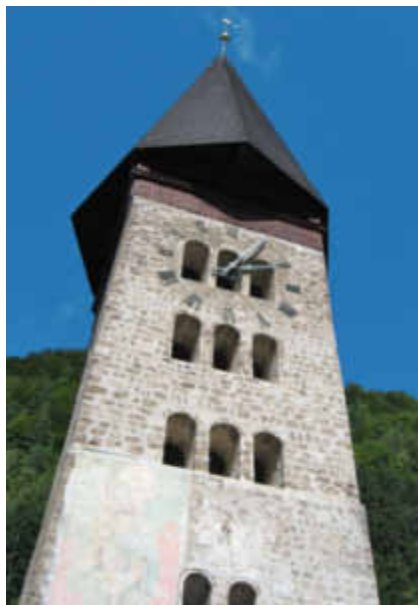
Ill. 4: Le clocher de l'église de Meiringen. Cette tour n'est pas équipée de chéneaux et l'eau du toit tombe directement sur le pied du mur ou y rejaillit depuis le sol. Ici, tout indique que «l'humidité» présente dans la maçonnerie et sur le crépi trouve son origine dans ce phénomène qui était probablement très courant sur de nombreux bâtiments par le passé.

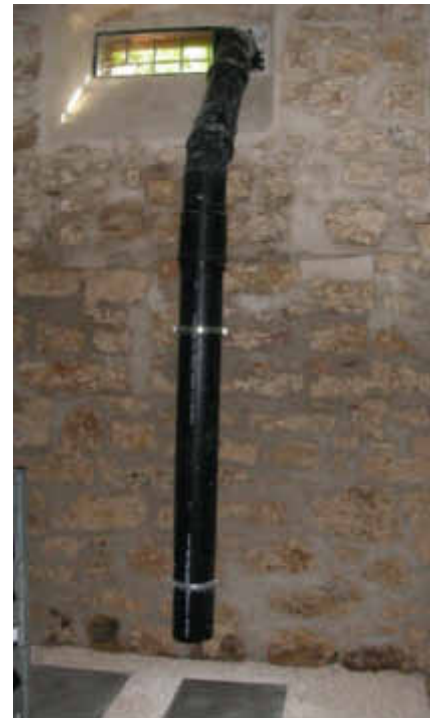
Winter: Im Winter würde uneingeschränktes Belüften des Kellers zu einer starken Auskühlung führen (Kaltluftsee). Mittels Klappen- oder Schiebervorrichtung können die Naturzüge geschlossen werden.

Selon la grandeur de la cave et de l'aménagement de son volume, deux tirages naturels ou davantage seront installés pour obtenir un résultat idéal en atteignant une aération transversale.

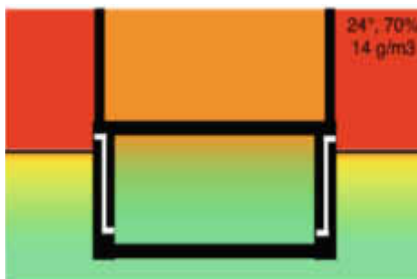
Sommer tagsüber: Wenn die Aussenluft wärmer und feuchter ist als die Luft am Grund des Kellers, ist die Schichtung stabil und der Keller wird nicht belüftet. Kondenswasser an den kalten Kellerwänden wird verhindert.
