EIN HAUS ENTDECKT SICH WIEDER

Das Zwickyhaus in Mollis, GL

RENAISSANCE D'UNE MAISON

Le Zwickyhaus à Mollis, GL

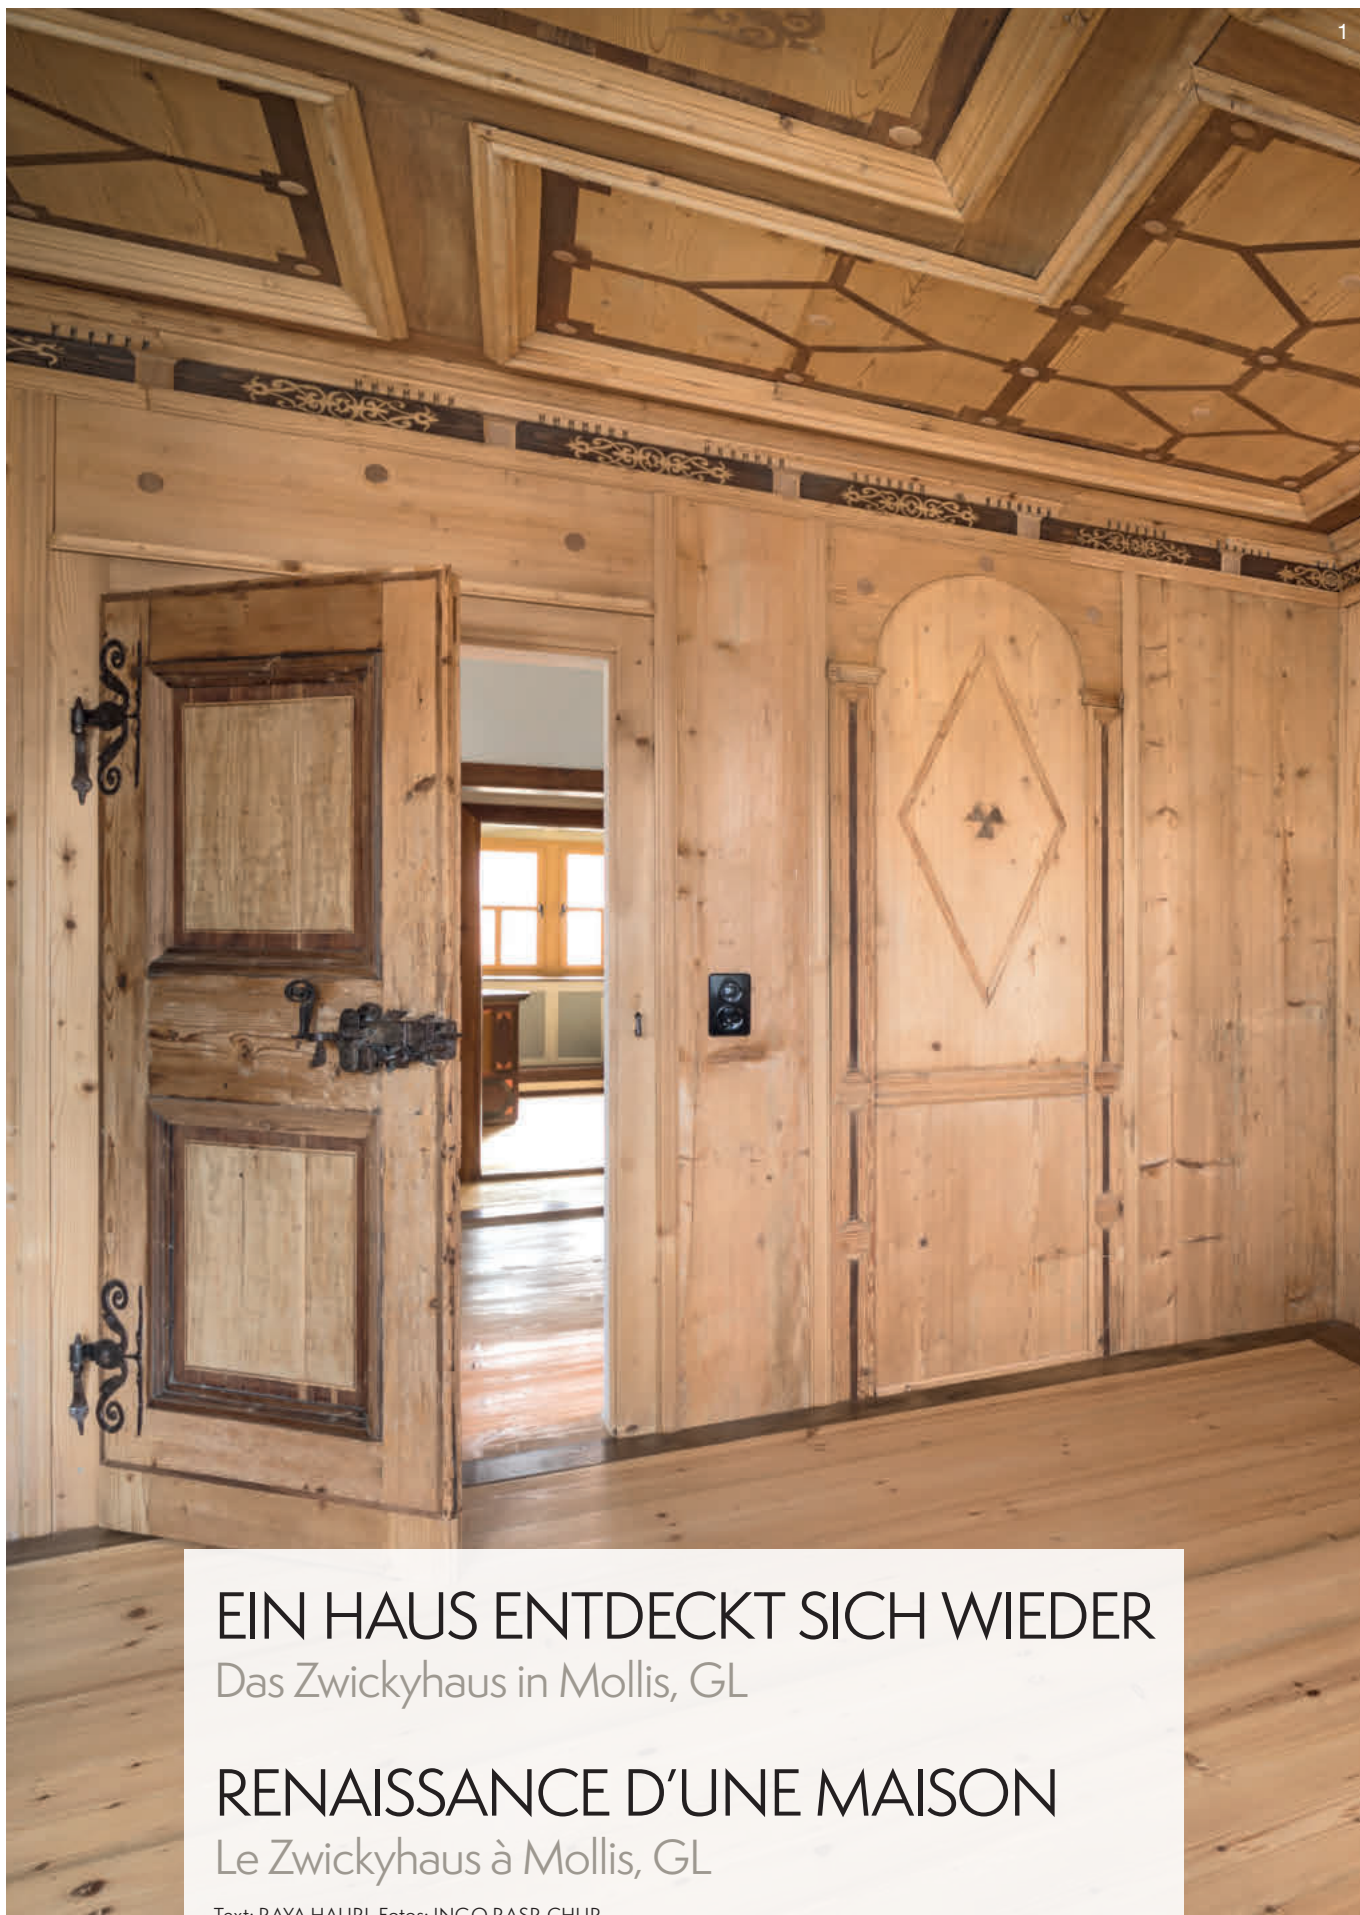
1— Im ehemaligen Kontor kam unter mehreren Farbschichten dieses prächtige Renaissance-täfer mit Intarsien aus elf Edelhölzern zum Vorschein.

1— Dans l'ancien comptoir, on a trouvé cachés sous plusieurs couches de peinture ces magnifiques lambris Renaissance avec des marqueteries de onze bois précieux.

Das vermutlich herausragendste Türblatt schien vorderhand ein Einzelfund aus dem Estrich. Erst gegen Ende der Abbrucharbeiten zeigte sich, dass zur prächtigen Tür auch ein Raum gehörte (Abb. 1): Die Stube im zweiten Obergeschoss war in Hellblau und Weiss getaucht, die Decke mit Pavatex-Platten verkleidet. Ein imposanter Kachelofen sowie eine gotische Steinsäule im Zentrum des Fensterbandes, geschmückt mit der Jahreszahl 1621, dem Wapen der Erbauer und einer Lutherrose mit stern-

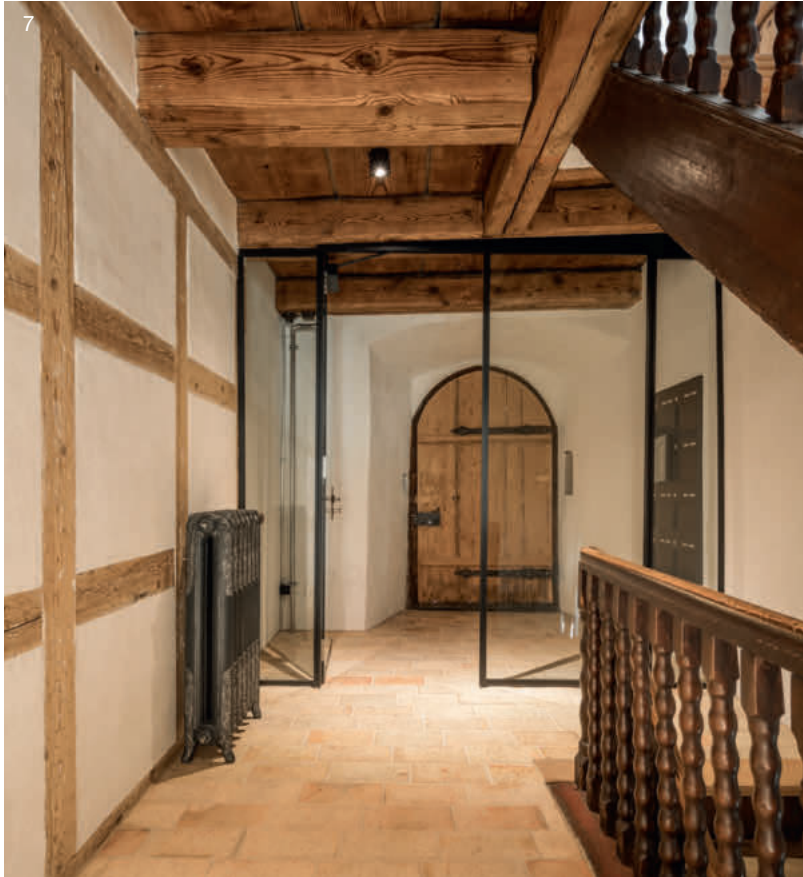
7— Um die Haustüre unverändert zu belassen, wurde im Inneren ein schlichter Windfang eingebaut.

7— Pour conserver la porte d'entrée, on a installé à l'intérieur un simple pare-vent.
