PRAXIS FORSCHUNG

Holzmanufaktur

PRAXISFORSCHUNG DER HOLZMANUFAKTUR ROTTWEIL

**SCHALLSCHUTZ UND
LUFTDICHTHEIT
HISTORISCHER FENSTER**

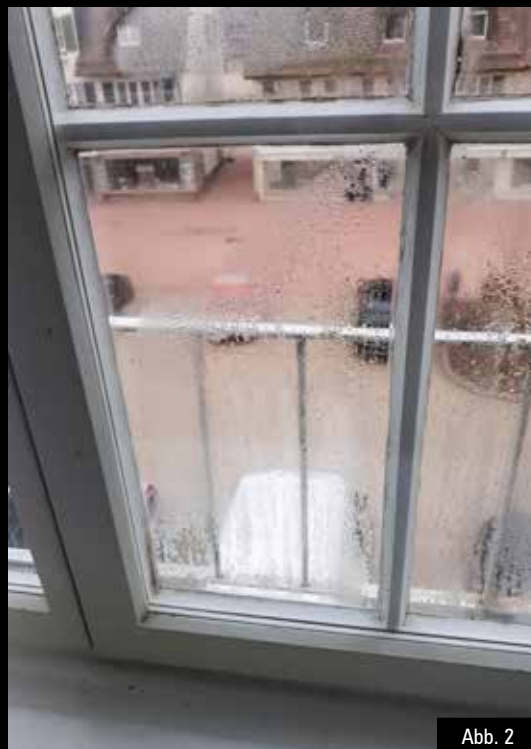
Abb. 2

Abb. 2:
Der Einbau einer Isolierverglasung im inneren Flügel zur energetischen Verbesserung eines Verbundfensters kann bei bestimmten Wetterlagen zu Kondensatausfall an der kalten äußeren Scheibe führen. Die Folge sind Durchfeuchtung mit Schimmelbildung und optische Beeinträchtigung.

- **Brand:** Der Schutz von Leben, Gesundheit und Sachwerten muss garantiert sein. Hier darf das Fenster kein Schwachpunkt sein.
- **Lufttransmission:** Dichte Fenster sind gut für die Umwelt und das Klima, doch nicht immer für die Menschen und die Bausubstanz. Luftdichte Fenster führen bei zu niedrigen Luftwechselraten zu raumhygienischen und gesundheitlichen Problemen der Bewohner und Nutzer und schädigen auf Dauer die Bausubstanz und die Konstruktion durch Feuchte (Abb. 2).

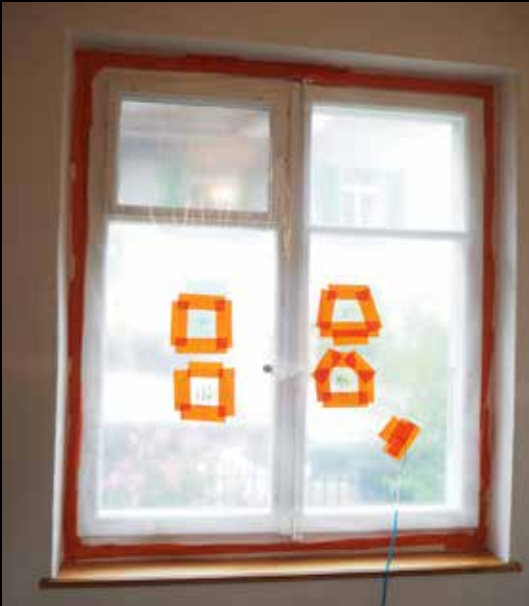
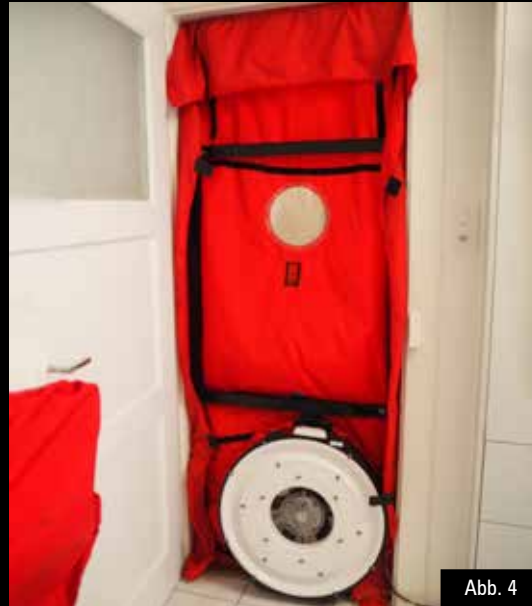
Abb. 4

Abb. 4:
Für die Messung mit dem a-Wert Mess-System (BlowerDoor GmbH) präpariertes Fenster (links) und für die a-Wert-Messung installierter Ventilator (rechts)

Ein Ventilator an der Zimmertür (Abb. 4) erzeugt einen konstanten Unterdruck, der schrittweise erhöht wird, parallel dazu wird gemessen, wie schnell die Luft durch vorhandene Undichtigkeiten, Leckagen und offene Fugen an Fenstern in das Gebäude nachströmt. Die Messungen des BlowerDoor-Systems dokumentieren eine durchschnittliche Luftwechselrate im Gebäude.

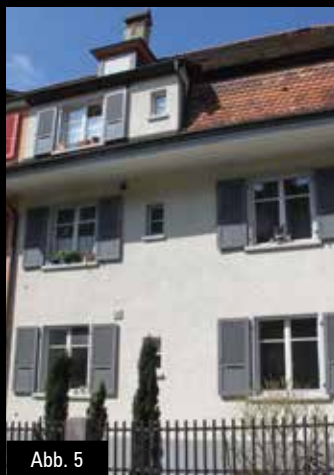
Abb. 5

Abb. 5:
Im Rahmen des Projekts energetisch saniertes Stadthaus in Bern: Der U_g -Wert wurde von 2,8 auf $0,75 \text{ W}/(\text{m}^2 \cdot \text{K})$ verbessert, das Schalldämmmaß um 13 dB erhöht und die Luftdurchlässigkeit um 93% reduziert.

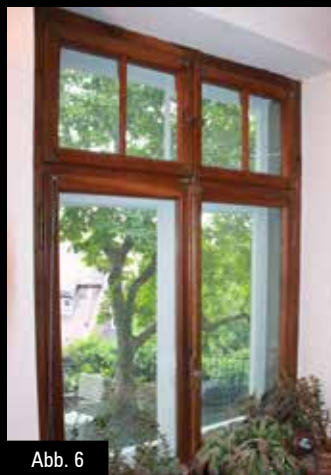
Abb. 6

Abb. 6: Im Rahmen des Projekts energetisch saniertes Stadthaus in Basel, Eichenfenster mit Vorfenster: Bei der Sanierung wurde das Vorfenster ausgebaut und das Permanentfenster durch Einsatz einer Sonderisolierverglasung und einer Dichtungsebene energetisch ertüchtigt. Der U -Wert der Verglasung U_g verbesserte sich in Summe der beiden Fenster von 2,8 auf $0,9 \text{ W}/(\text{m}^2 \cdot \text{K})$. Da das Vorfenster nicht wieder eingebaut wurde, verschlechterte sich das Schalldämmmaß leicht von 28,9 auf 27,8 dB.

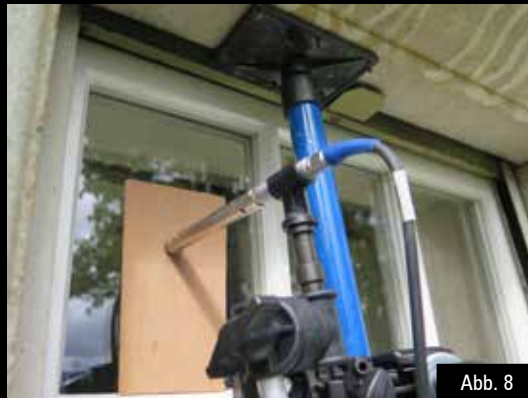
Abb. 8

Abb. 8: Messaufbau zur Bestimmung des Schalldämmmaßes eines Fensters: Einstellen eines Abstands von 3 mm zwischen Mikrofon und Verglasung mittels eines Abstandshalters

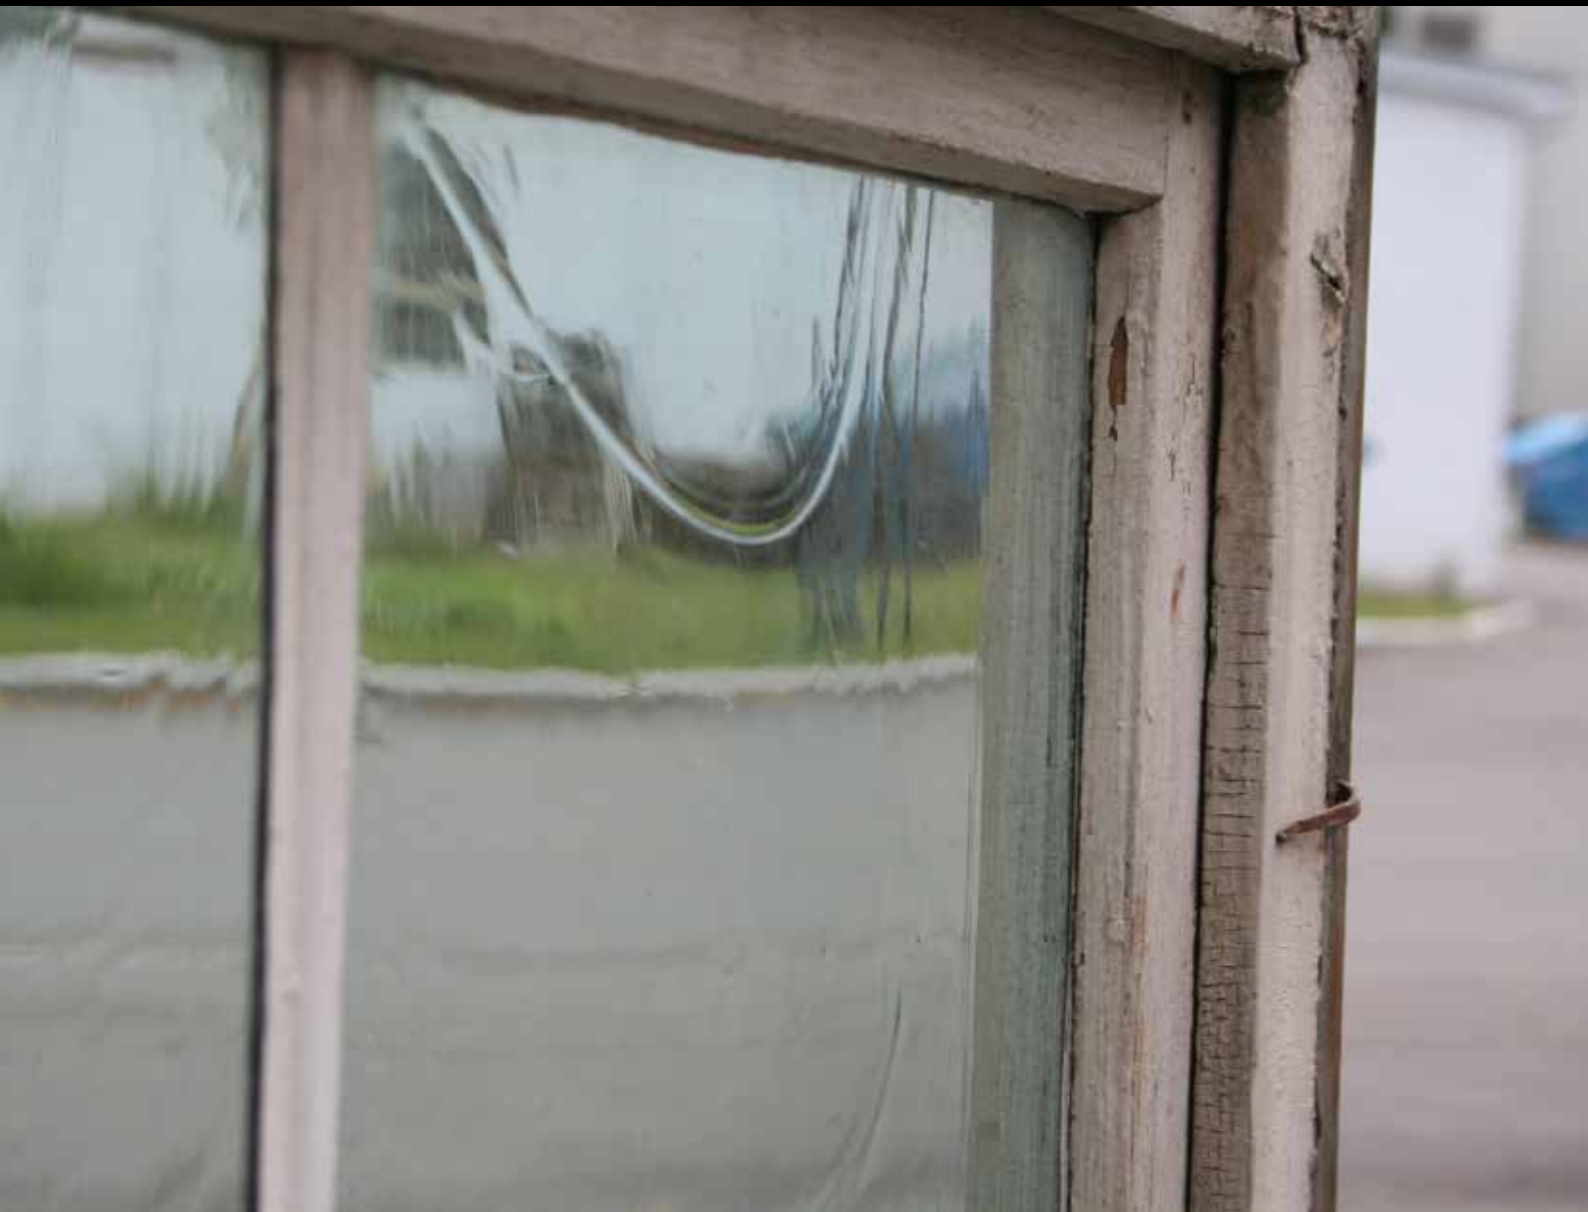
Abb. 9:
Das System REVETRO® garantiert die Erhaltung der vorhandenen wertvollen Verglasungen. Durch die eingebaute Dichtung und das eingesetzte Isolierglas mit Wiederverwendung der im Bestand vorhandenen Verglasung wird eine nachhaltige und hoch-effiziente energetische und funktionale Ertüchtigung erreicht.

vorhandenen welligen Gläser zu verwenden (System REVETRO®, Abb. 9) und die historische Substanz ebenso zu erhalten wie das lebendig spiegelnde Erscheinungsbild der Gläser. Weitere Optionen bieten neue Materialien und Baustoffe wie etwa Vakuumisolierverglasungen.

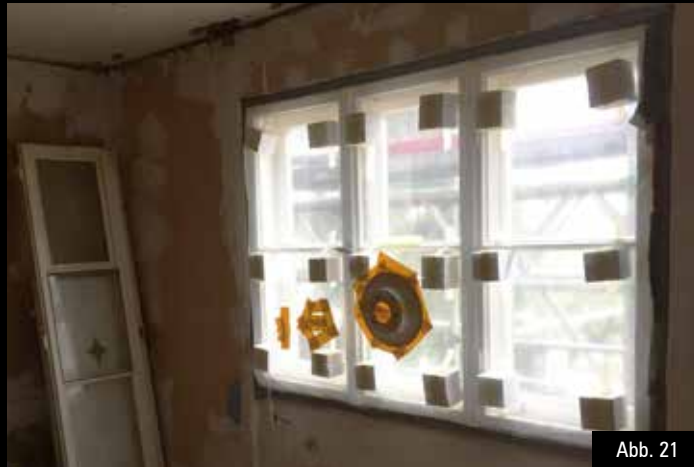
Abb. 21

Fenster eine Folie mit Lochblende aufgebracht und die Folie auf dem Fensterrahmen verklebt (Abb. 21). Um die für die Messung notwendige Druckdifferenz am Fenster sowie an der Lochblende erzeugen zu können, wird ein Gebläse luftdicht in die Raumeingangstür eingebaut. Druckfühler werden raumseitig an der Tür, zwischen Folie und Fenster und außen vor dem Fenster platziert. Anhand der gemessenen Druckdifferenz an der Lochblende und der Größe der Druckdifferenz kann der Volumenstrom durch die Lochblende errechnet und auf die Fugenlänge des Fensters oder auf die Fensterfläche bezogen werden.

Da die Messung des Fugendurchlasskoeffizienten a üblicherweise im Prüfstand vorgenommen wird und kein genormtes Verfahren für die Messung im eingebauten Zustand existiert, wurde ein für diesen Zweck empfohlenes In-situ-Messprinzip der Firma BlowerDoor GmbH übernommen und dahin gehend weiterentwickelt, dass es nicht nur Unterdruck-, sondern auch Überdrucksituationen abbilden kann. Dazu wird auf das zu untersuchende

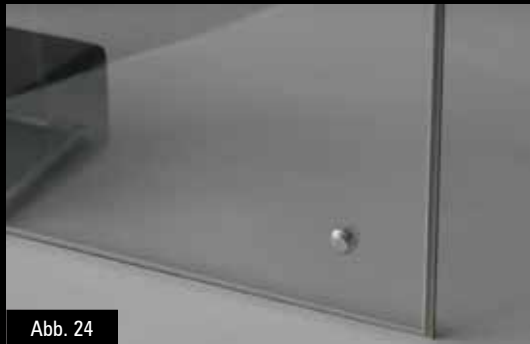
Abb. 24

Abb. 24: Vakuumisolierverglasung mit verlötetem Glasrandverbund und Ventil zur Evakuierung (ein europäischer Hersteller liefert Vakuumisolierverglasungen ohne das störende Evakuierungsventil)

Von besonderem Interesse waren hier Konstruktionen unter Verwendung von Vakuumisolierverglasungen. Dies sind Doppelverglasungen, deren nur 0,2 mm messender Scheibenzwischenraum evakuiert wird. Der üblicherweise vorhandene Wärmetransport durch Gaswärmeleitung und Konvektion im Scheibenzwischenraum kann dadurch vollständig unterbunden werden. Damit das Vakuum dauerhaft erhalten bleibt, müssen die Gläser einen verlässlich gasdichten Randverbund aufweisen. Dies wird üblicherweise dadurch erreicht, dass die Scheiben fest miteinander verlötet werden (Abb. 24).

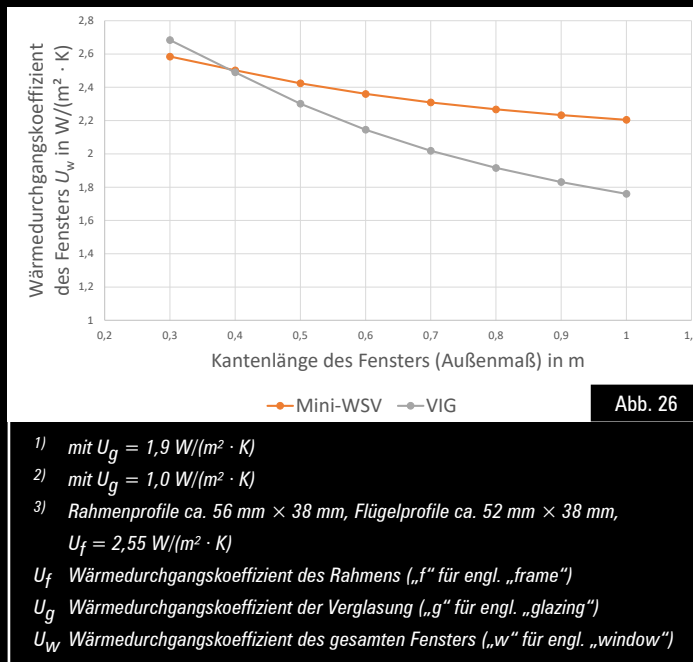
Abb. 26: U_w -Wert quadratischer Beispielfenster unterschiedlicher Größe mit Miniwärmeschutzverglasung (Mini-WSV)¹⁾ sowie Vakuumisolierverglasung (VIG)²⁾ jeweils mit Rahmen aus Hartholz³⁾ unter Berücksichtigung der im Projekt ermittelten Wärmebrückenwirkung des Glasrandverbunds

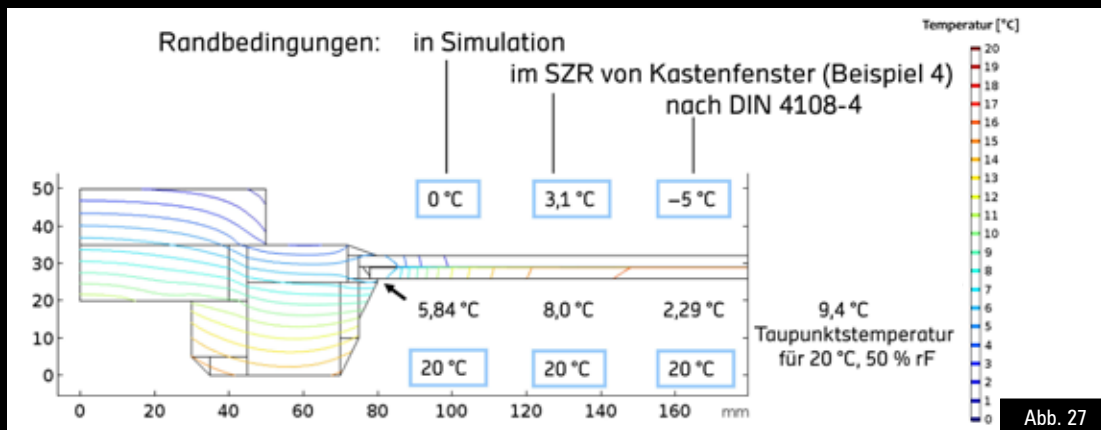
Abb. 27: Isothermen und Oberflächentemperaturen an einem Einfachfenster mit Vakuumisolierverglasung

Glaseinstand sehr niedrige Temperaturen auf (Abb. 27). Bei einer gemäß DIN 4108-4 (2017) angenommenen Außentemperatur von -5 °C stellen sich dort z.B. nur $+2,3\text{ °C}$ ein, was bei Standardraumklima weit unter der Taupunkttemperatur liegt. Hier wäre entsprechend ein hoher Tauwasseranfall zu erwarten. Erfahrungsgemäß tritt Tauwasser allerdings weniger stark auf als in der Theorie berechnet. Weniger kritisch wäre die Situation, wenn das Einfachfenster zum Kastenfenster ergänzt würde, unabhängig davon, in welcher Ebene die Vakuumisolierverglasung eingesetzt wird.

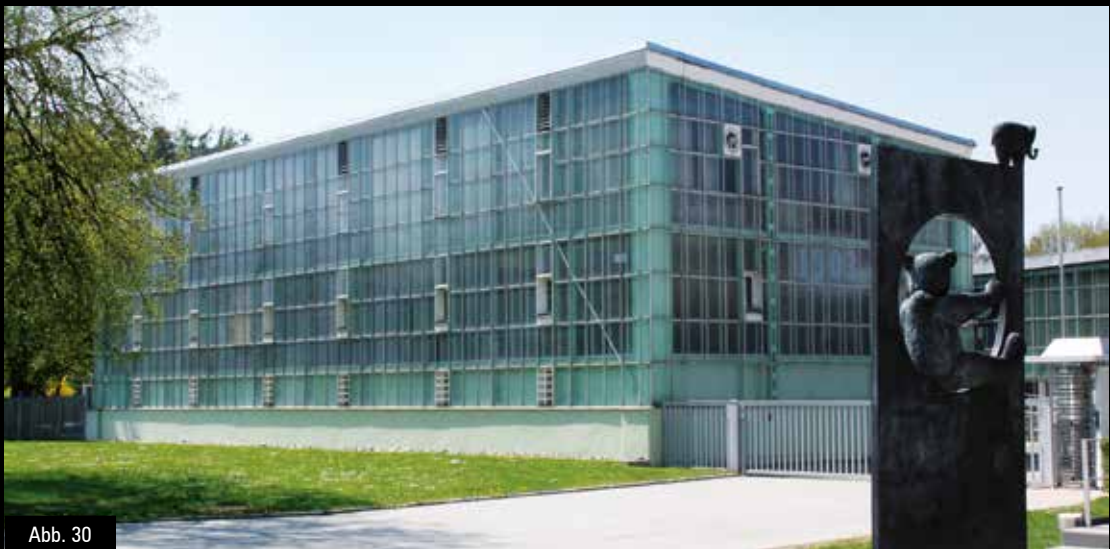
Abb. 30

Abb. 30:
 Giengen an der
 Brenz, Produktions-
 halle der Firma Steiff,
 1903: zweischalige
 Glasfassaden

Fast 400 Jahre lang änderte sich an dem energetischen Standard einer verdoppelten Verglasung nichts. Für die energetische Verbesserung – auch von Bestandsfenstern – war scheinbar erst die Ölkrise der 1970er-Jahre und dann die intensive Klimadiskussion mit Zuspitzung bis in die heutige Zeit nötig. Die Glasdoppelfassaden (GDF) in der zeitgenössischen Architektur sind ein gelungenes Fortschreiben der ursprünglich römischen Fensterkonstruktion (Abb. 30 und 31).

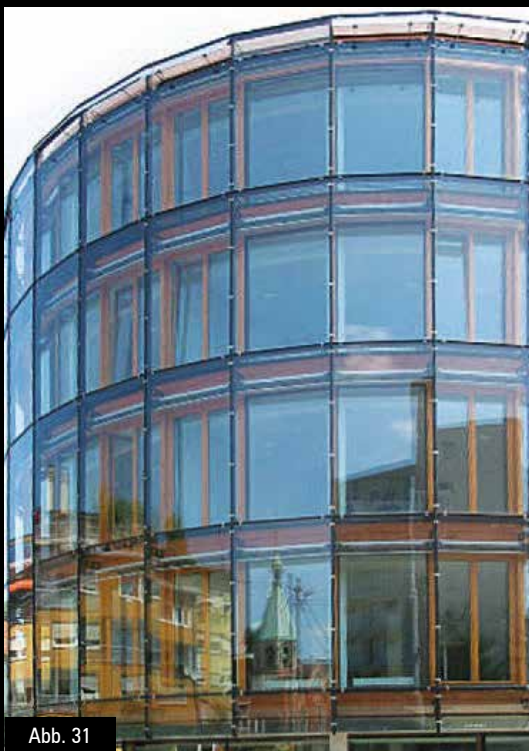
Abb. 31

Abb. 31: Stuttgart,
 Hegelstraße 33: Die
 Kastenschichtfassade
 (Glasdoppelfassade)
 soll neben mehr
 Wärme auch eine
 schallschutztechni-
 sche Verbesserung
 bewirken.

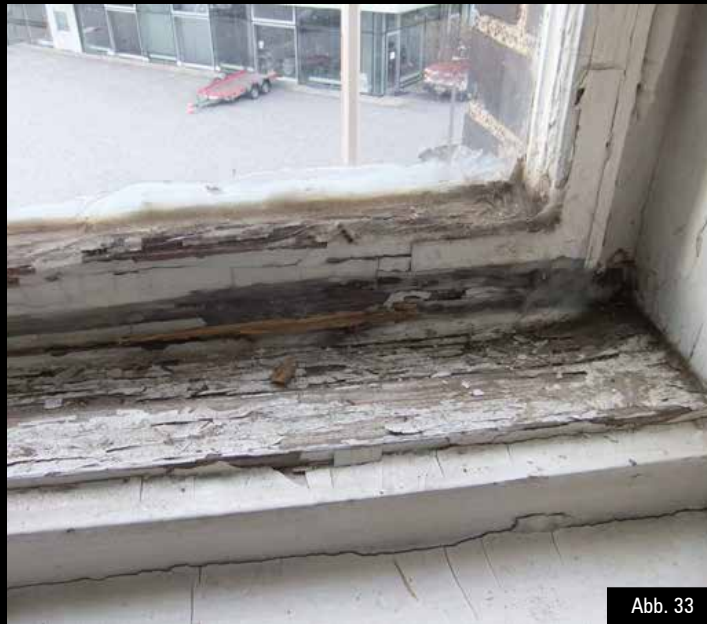
Abb. 33

Abb. 33: Schäden am Lack, Schädlingsbefall und eine marodierende Holz- und Bausubstanz infolge anhaltender Durchfeuchtung

oftmals im Herbst und im Frühjahr, auftritt, ist er für die meisten Eigentümer und Nutzer mehr als lästig. Sie erwarten von einem Fenster, ganzjährig hindurchschauen zu können und nicht ständig die Scheiben trocknen bzw. den Kondensatausfall beseitigen zu müssen. Darüber hinaus nimmt der meist wertvolle historische Bestand auf Dauer Schaden. Die erhöhte Durchfeuchtung führt schnell zu unansehnlichen Schäden am Lack, zu Schädlingsbefall und zu einer marodierenden Holz- und Bausubstanz (Abb. 33).

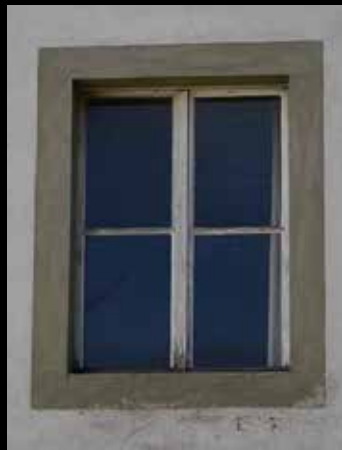
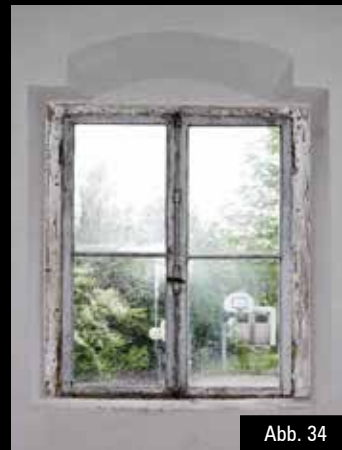
Abb. 34

Gegenstand der Untersuchung waren die Bestandsfenster in der alten Schöfflerei im Fraunhofer-Zentrum Benediktbeuern (Abb. 34 und 35).

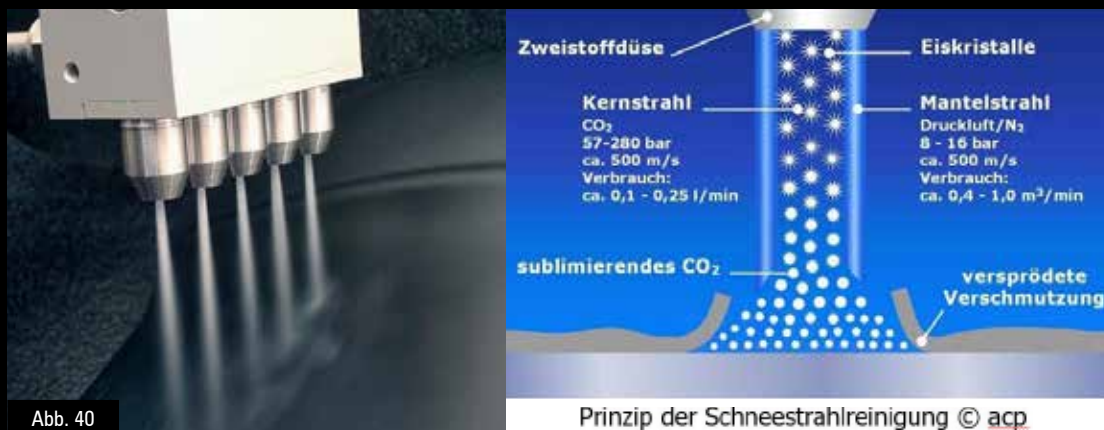
Abb. 40

Abb. 40:
CO₂-Schneestrahls-
reinigung: Düsenkopf
(links) und Verfah-
rensprinzip (rechts)

Mit dem CO₂-Schneestrahlfverfahren (Abb. 40) können selbst empfindlichste Oberflächen von Kulturgut gereinigt werden. Der Reinigungsprozess erfolgt in mehreren Arbeitsschritten. Zunächst erfolgt eine Impulsübertragung zum Abtragen leichter oberflächlicher Schmutzpartikeln. Durch den Temperaturunterschied zwischen CO₂-Schnee und der behandelten Oberfläche und die sich daraus ergebende Thermospannung wird die nächste Stufe der Reinigung erreicht. Der Druck des Strahls löst die oberste gespannte Schicht der Oberfläche. Während des Reinigungsvorgangs ändert der CO₂-Schnee seinen Aggregatzustand von fest zu gasförmig.

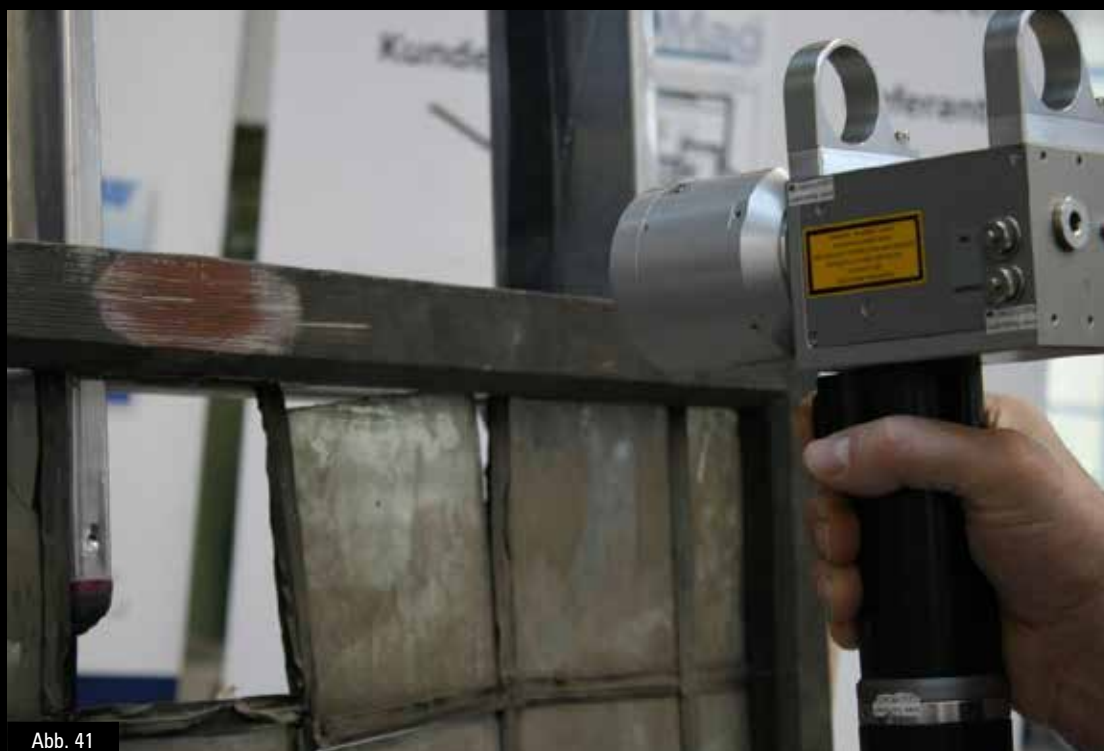
Abb. 41

Abb. 41:
Laserbasiertes
Abreinigen von altem
Lack auf einem
Holzfenster

Ein Projektschwerpunkt ist auch das laserbasierte Reinigen mit Licht (Abb. 41). Es stehen heute prozesssichere Laserverfahren für Reinigung, Entlackung und Vorbehandlung von Holz- und Metalloberflächen zur

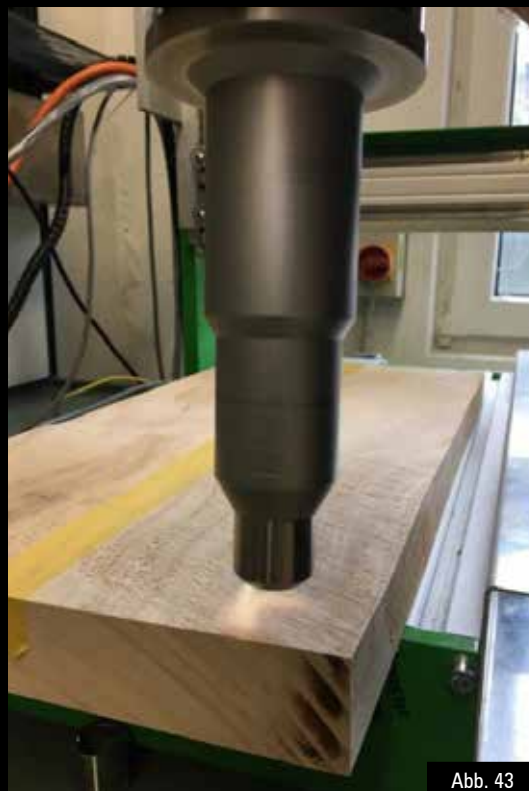
Abb. 43

Abb. 43:
Aktivierung von Holz
vor dem Lackieren mit
dem Atmosphären-
druckplasmaverfahren
