# ZÜRCHER DENKMALPFLEGE

17. Bericht 2003–2004

## TRUTTIKON

Wohnhaus, ehem. Gasthaus «Rössli» mit Postbüro und Nebengebäude

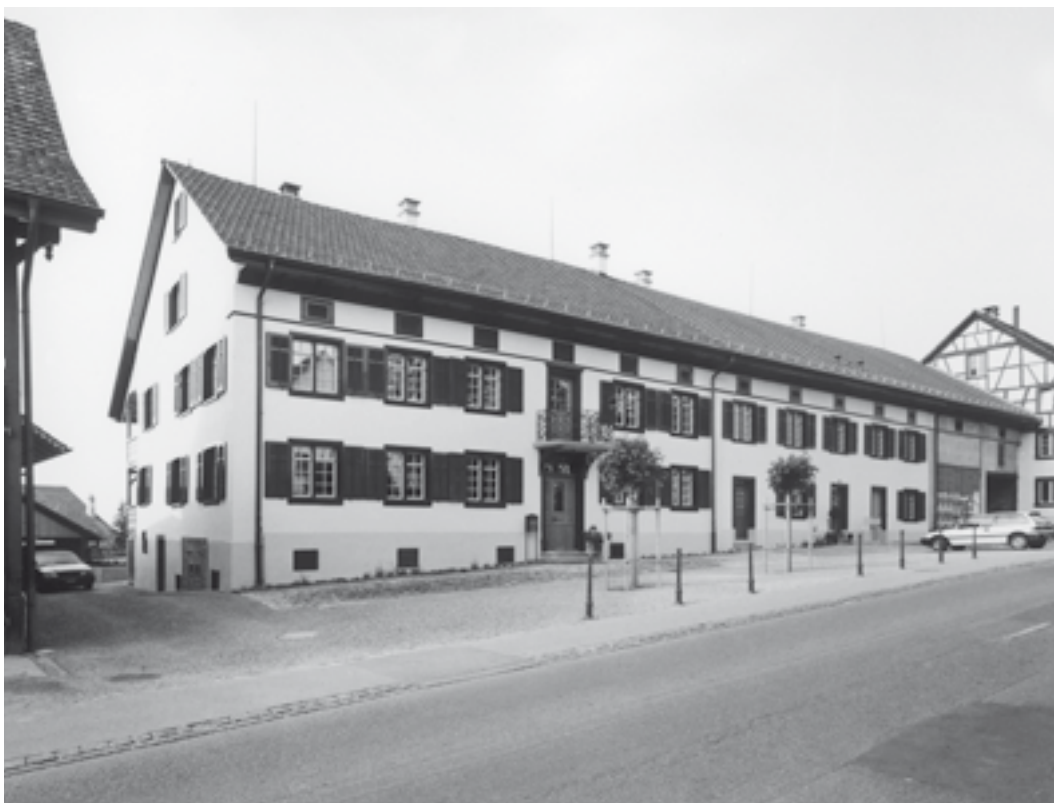
Ansicht von Nordosten nach der Gesamtrenovation. Ganz rechts im Bild das Wohnhaus Vers. Nr. 108 (vgl. Zeittafel). Zustand August 2004. KDP Fotoarchiv.

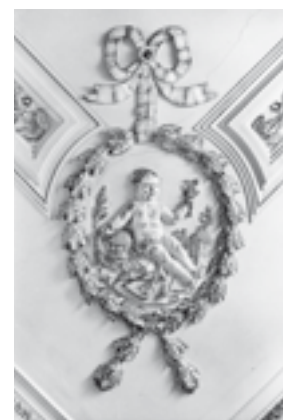
Stuckmedaillon: Eckkartusche mit Putto an der um 1790 entstandenen Saaldecke im 1. Obergeschoss. Zustand Oktober 1969. KDP Fotoarchiv.

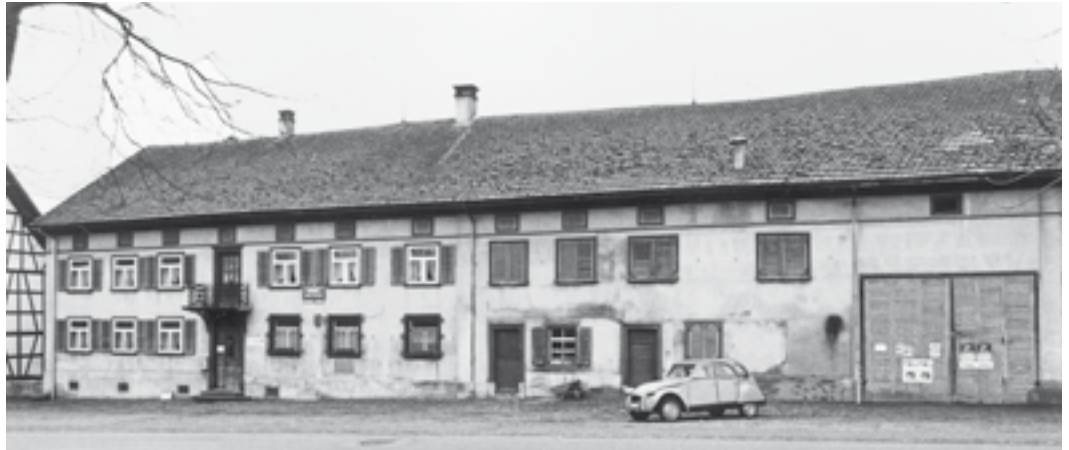
Ansicht von Norden.  
Zustand Februar 1987.  
KDP Fotoarchiv.

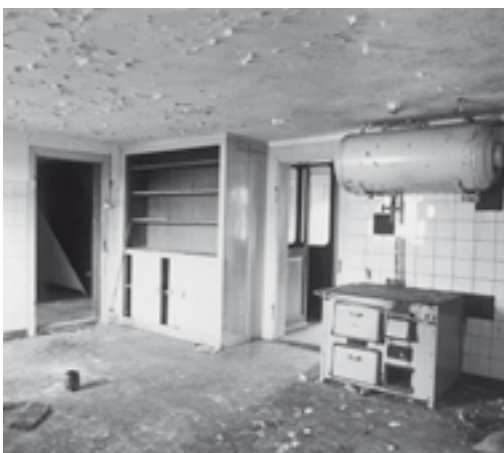
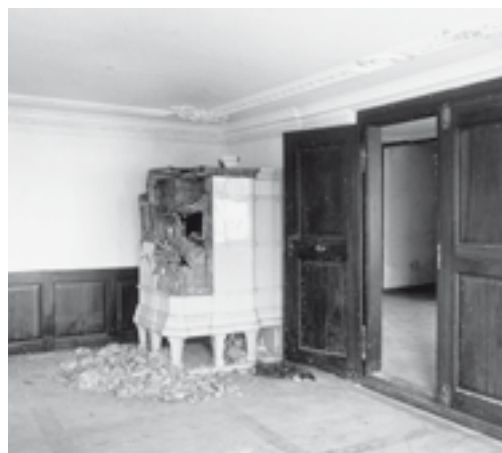
Links: Küche im Erdgeschoss vor der Gesamtrenovierung. Zustand Oktober 1998. Rechts: Saal im 1. Obergeschoss. Zustand nach der Beschädigung des um 1790 entstandenen Kachelofens durch Vandalen. Zustand Oktober 1998. KDP Fotoarchiv.

Der grosse Saal im Obergeschoss war in den 1990er Jahren das Ziel von Vandalen: In blinder Zerstörungswut zertrümmerten diese den Kachelofen aus dem ausgehenden 18. Jahrhundert. Glücklicherweise entging die mit polychrom gefassten Ornamenten reich geschmückte Stuckdecke diesem Akt. Durch das Entfernen der nachträglich eingefügten Trennwand wurde der repräsentative Charakter des Saales wieder erlebbar. Im Gegensatz zur Gaststube verzichtete die Bauherrschaft auf eine vollständige Zusammenlegung mit dem südöstlichen Raum; hier öffnete man die Wand nur teilweise. Die weiteren denkmalpflegerisch relevanten Arbeiten im Bereich des Wohnteils beschränkten sich auf die Instandstellung des Bestehenden: So wurde die etwas bescheidenere Schablonenmalerei

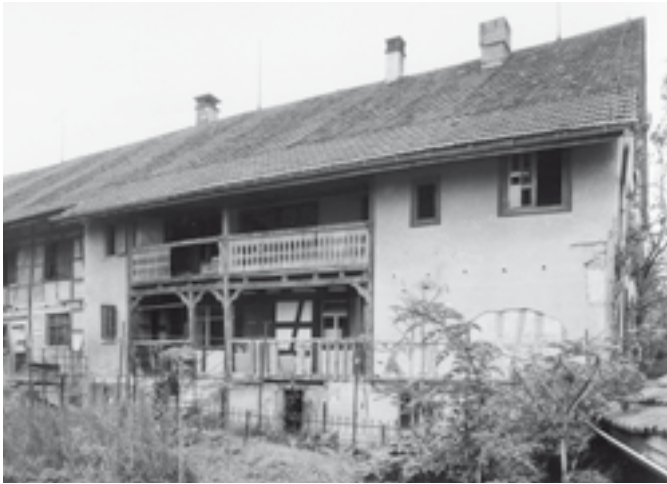
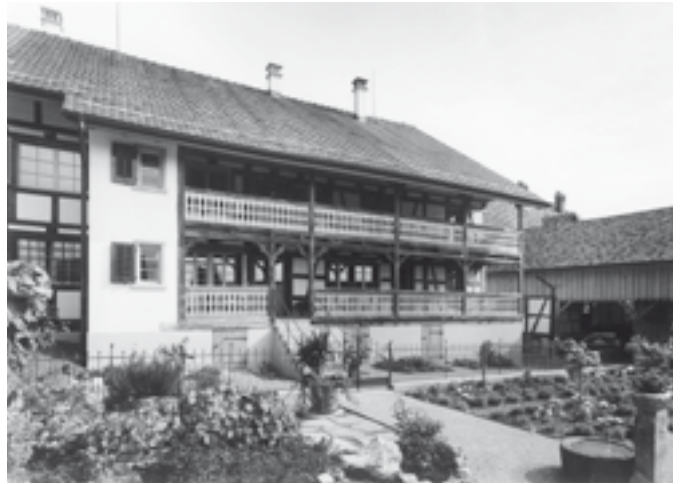
Oben links: Teilansicht der Südfassade mit den klar erkennbaren Schäden an der doppelgeschossigen Laube. Zustand Februar 1987. Oben rechts: Teilansicht der Südfassade nach der Gesamtrenovation. Rechts im Bild ist der Speicher Vers. Nr. 110 erkennbar. Zustand August 2004. KDP Fotoarchiv.

Durch den Umbau des Ökonomieteils zu Wohnungen erfuhr die gartenseitige Fassade umfangreiche Veränderungen: Um eine ausreichende Belichtung der Maisonettewohnungen zu gewährleisten, mussten im Erd- und Obergeschoss Fenster vergrössert bzw. zusätzlich ausgebrochen werden. Im Bereich des Wohnteils galt es, die doppelgeschossige Laube vollständig zu sanieren, da die ursprüngliche Brüstung nur noch fragmentarisch erhalten und die Bodenbretter stark beschädigt waren. Durch das Entfernen der beiden in die Laube integrierten Vorratsräume konnte der ursprüngliche Zustand wieder hergestellt werden.

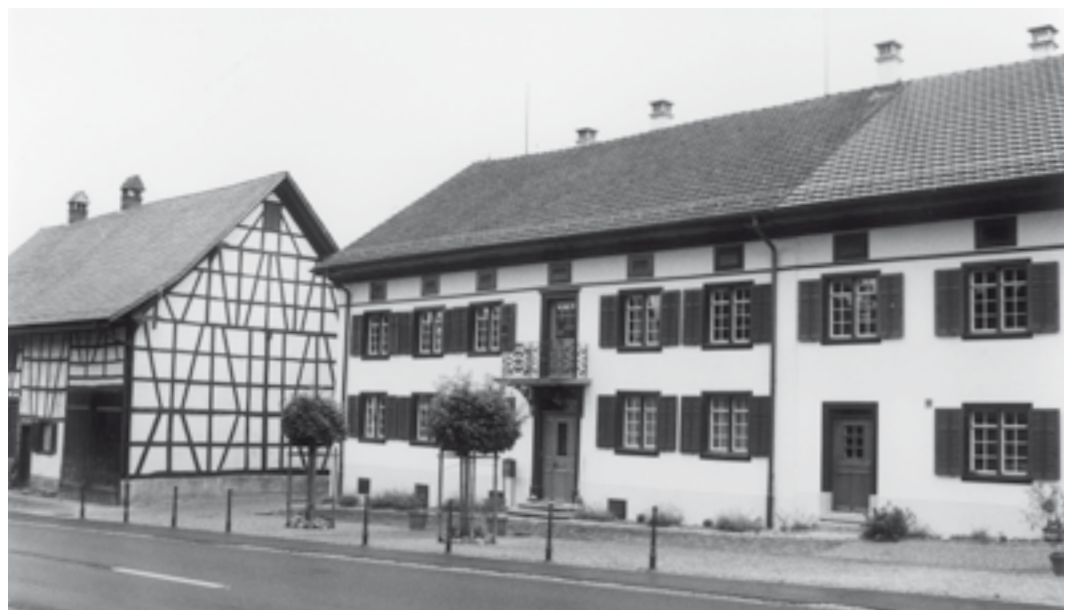
Teilansicht der Nordfassade mit Hauseingang. Zustand nach der Gesamtrenovation, August 2006. KDP Fotoarchiv.

Bereich der ehemaligen Poststelle entfernte man die Fenstergitter sowie die Postfächer. Ein am Balkongitter, über dem Medaillon mit den Initialen eines Vorbesitzers, angebrachtes Pferd aus Metall erinnert an den Namen des Hauses, der neue, nostalgisch wirkende Briefkasten an die frühere Post.

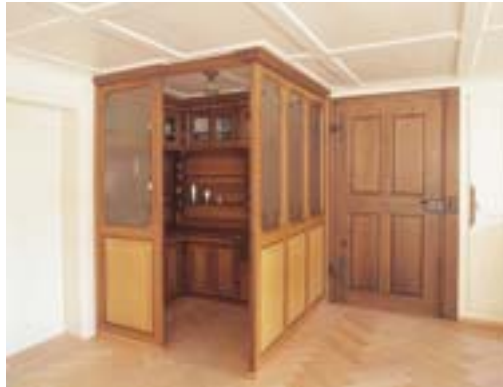
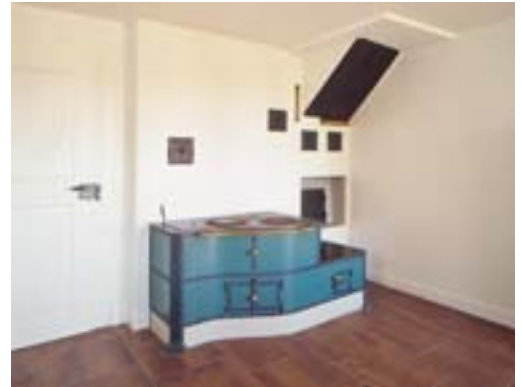
Inneres nach der Renovation. Links: Serviceräumen in der ehemaligen Gaststube im Erdgeschoss. Zustand August 2004. Rechts: Feuerwand und Eisenherd im Erdgeschoss. Zustand August 2004. KDP Fotoarchiv.

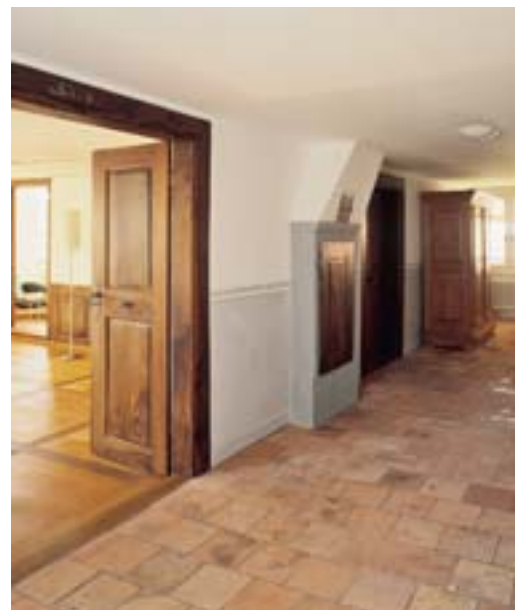
Inneres nach der Renovation. Links: Korridor im Erdgeschoss. Zustand August 2004. Rechts: Korridor im 1. Obergeschoss mit Ofeneinfeuerung. Zustand August 2004. KDP Fotoarchiv.

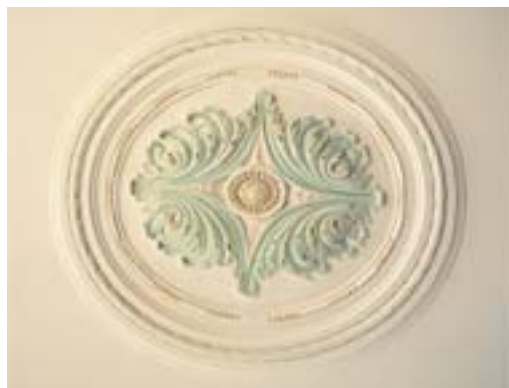
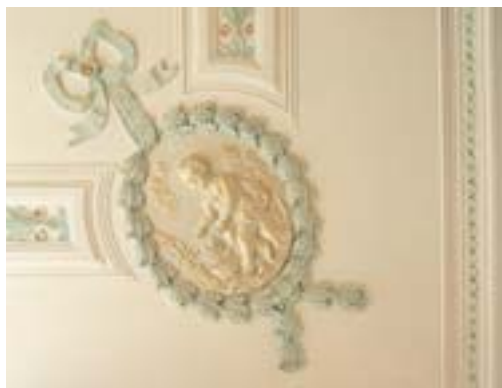
Stuckdecke (um 1790) im ehemaligen Saal des 1. Obergeschosses nach der Restaurierung. Links: Zentrales Stuckmedaillon, Zustand August 2004. Rechts: Eckkartusche mit Putto, Zustand August 2004. KDP Fotoarchiv.

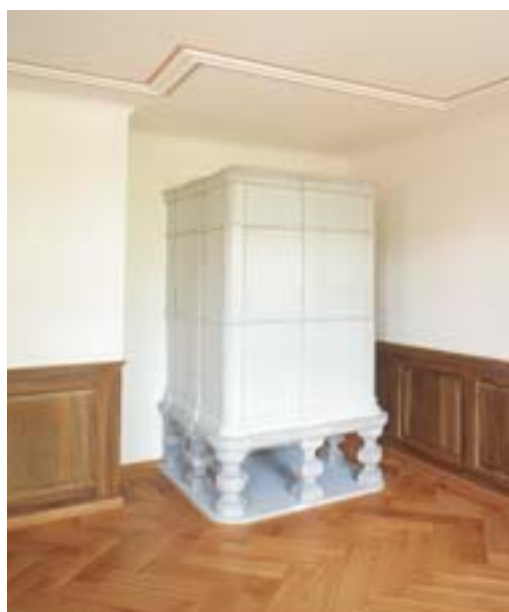
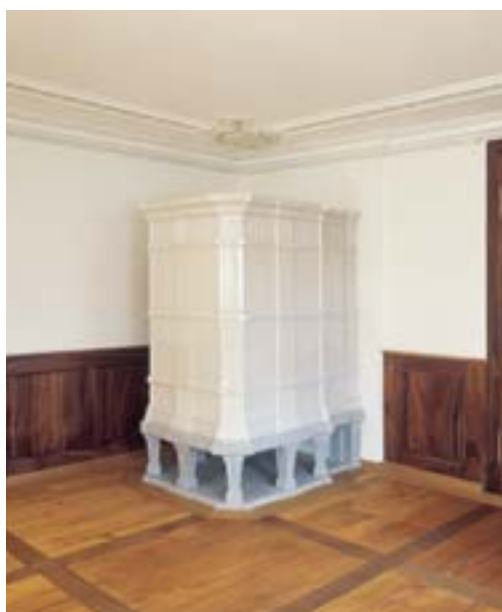
Innenräume mit Kachelöfen im 1. Obergeschoss. Links: Umgesetzter Kachelofen im nördlichen Raum. Rechts: Um 1790 entstandener Kachelofen im ehemaligen Saal nach der Wiederherstellung (vgl. Abb. S. 199). Zustand nach der Renovation, August 2004. KDP Fotoarchiv.
