**Heimatschutz Basel**

## **Bauphysikgrundlagen zur Fensterkampagne „Fenster sind die Augen eines Hauses“**

Die Prona AG wurde vom Verein Heimatschutz Basel beauftragt die nötigen technischen Grundlagen für ihre Kampagne „Fenster sind die Augen eines Hauses“ zu erarbeiten.

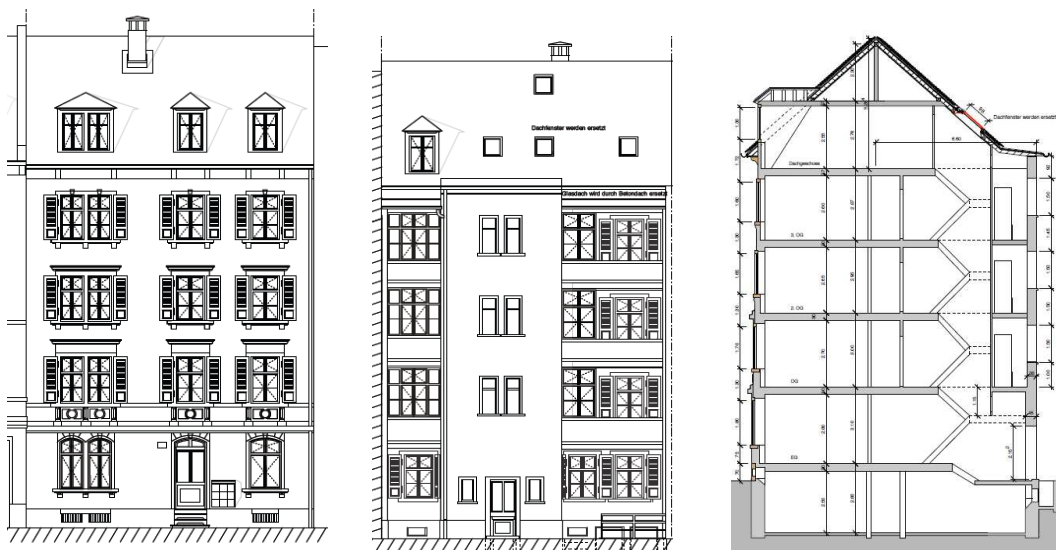
Abbildung 1: Links: Strassenansicht, Mitte: Ansicht hofseitig, Rechts: Vertikalschnitt

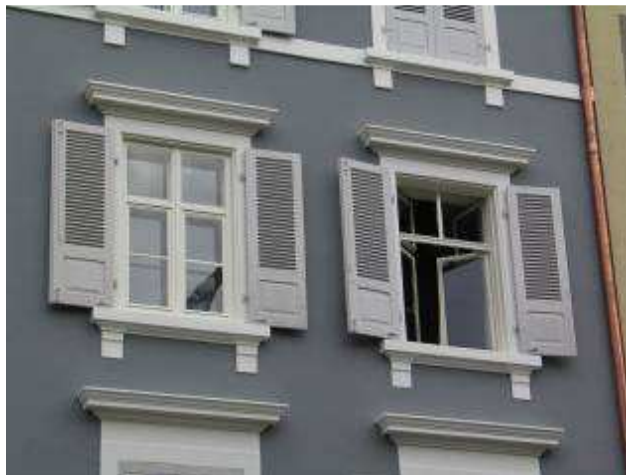
Ansicht der Fenstersituation von aussen mit den vorgehängten Winterfenster bzw. Vorfenster.

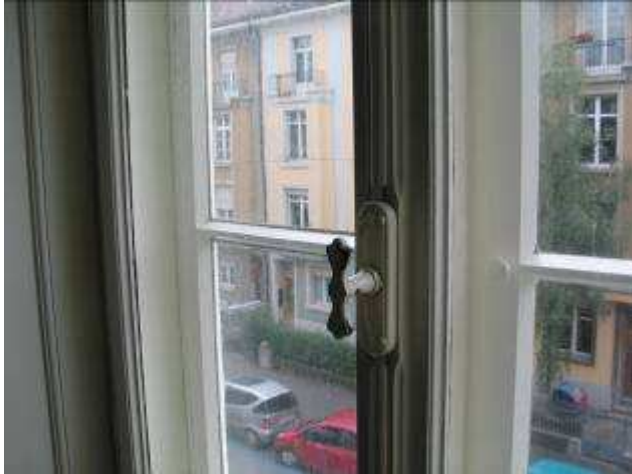
Beide Fenster sind hier im geschlossenen Zustand zu erkennen.

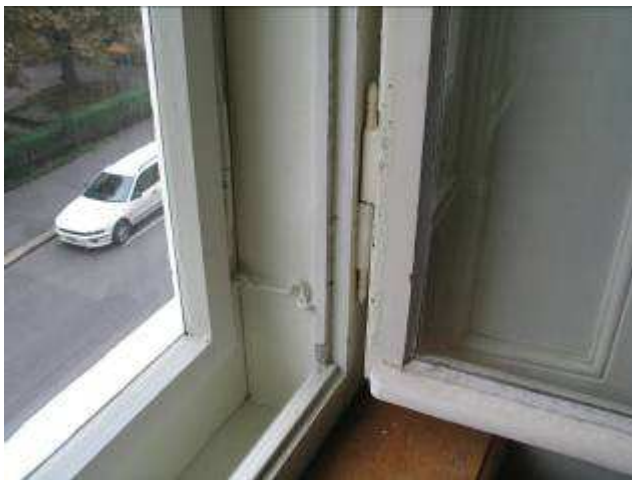
Das Sommerfenster steht offen. Gut sichtbar sind die Sturmhaken für die Vorfenster.

Die Vorfenster liegen bei diesem Objekt innerhalb der Fensterleibung.

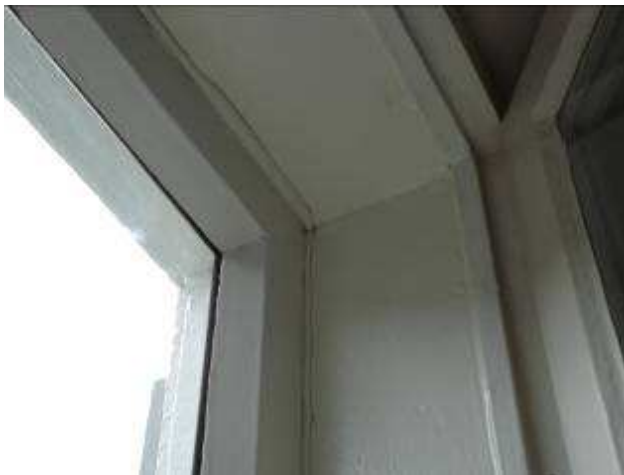
In dieser Situation wurde das Vorfenster bereits mit einer zusätzlichen Dichtung am Blendrahmen versehen.

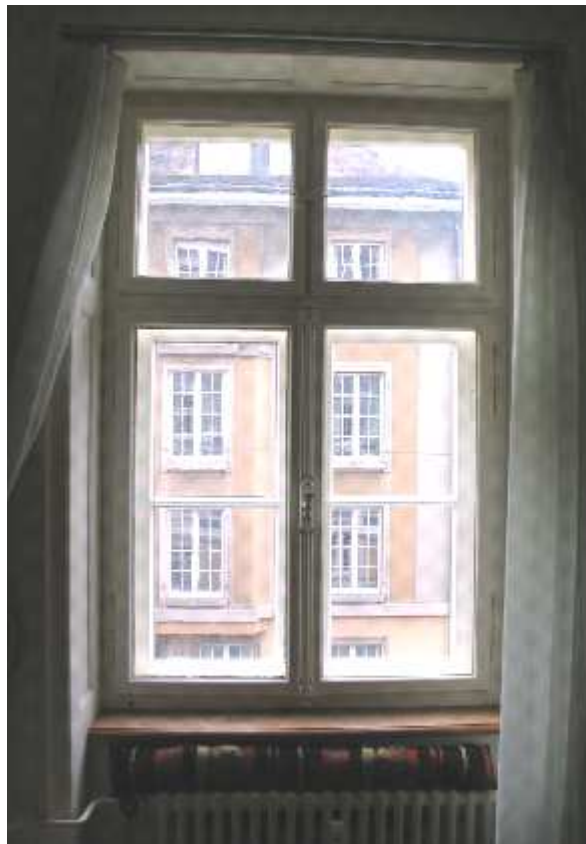
**Fugenlänge Innenfenster: 904 cm**

Abbildung 9: Fugenlänge des Innenfensters

Die Fugenlänge des Innenfensters spielt nicht nur bei der Messung des a-Wertes eine wichtige Rolle. Diese ist ebenso für die anschliessende Berechnung des Wärmeverlustes infolge des Luftwechsels ausschlaggebend.

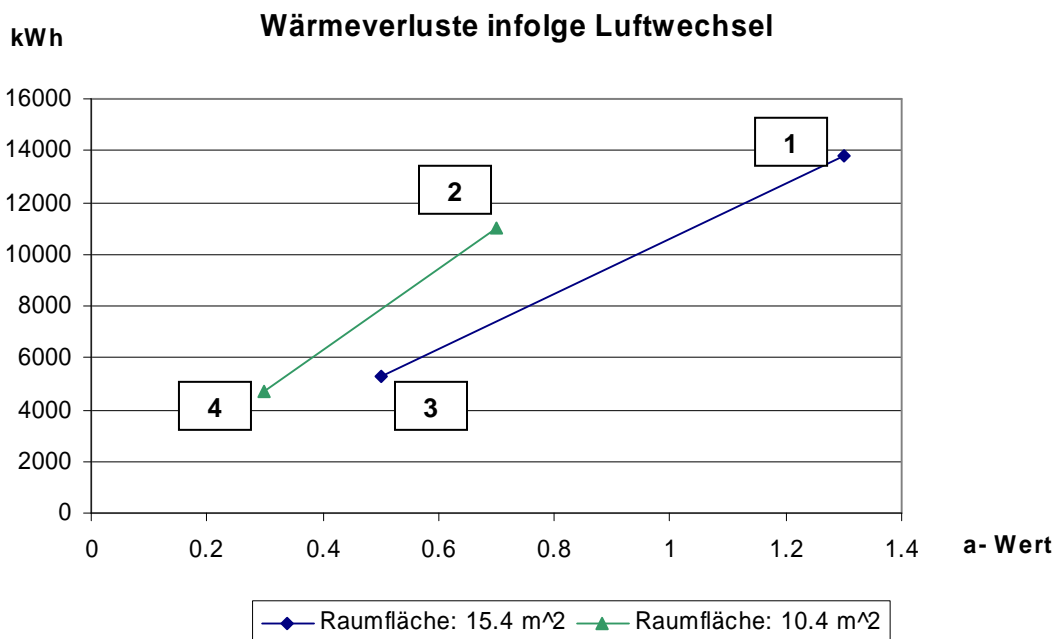
Abbildung 10: Wärmeverluste infolge Luftwechsel

Im Diagramm sind die Wärmeverluste infolge Luftwechsel in Abhängigkeit des a- Wertes dargestellt. Dem Diagramm kann entnommen werden:

Situation	Volumenstrom [m <sup>3</sup> /h]	a-Wert [m <sup>3</sup> /m·h·Pa <sup>n</sup> ]	Klasse 4-1	Q <sub>L</sub> [kWh]
1 Originalzustand Fenster	11.5	1.3	2	20481
2 Vorfenster (ausssen) abgedichtet	6.3	0.7	3	11028
3 Innenfenster abgedichtet	4.4	0.5	3	7877
4 Vor- und Innenfenster abgedichtet	3.0	0.3	4	4726

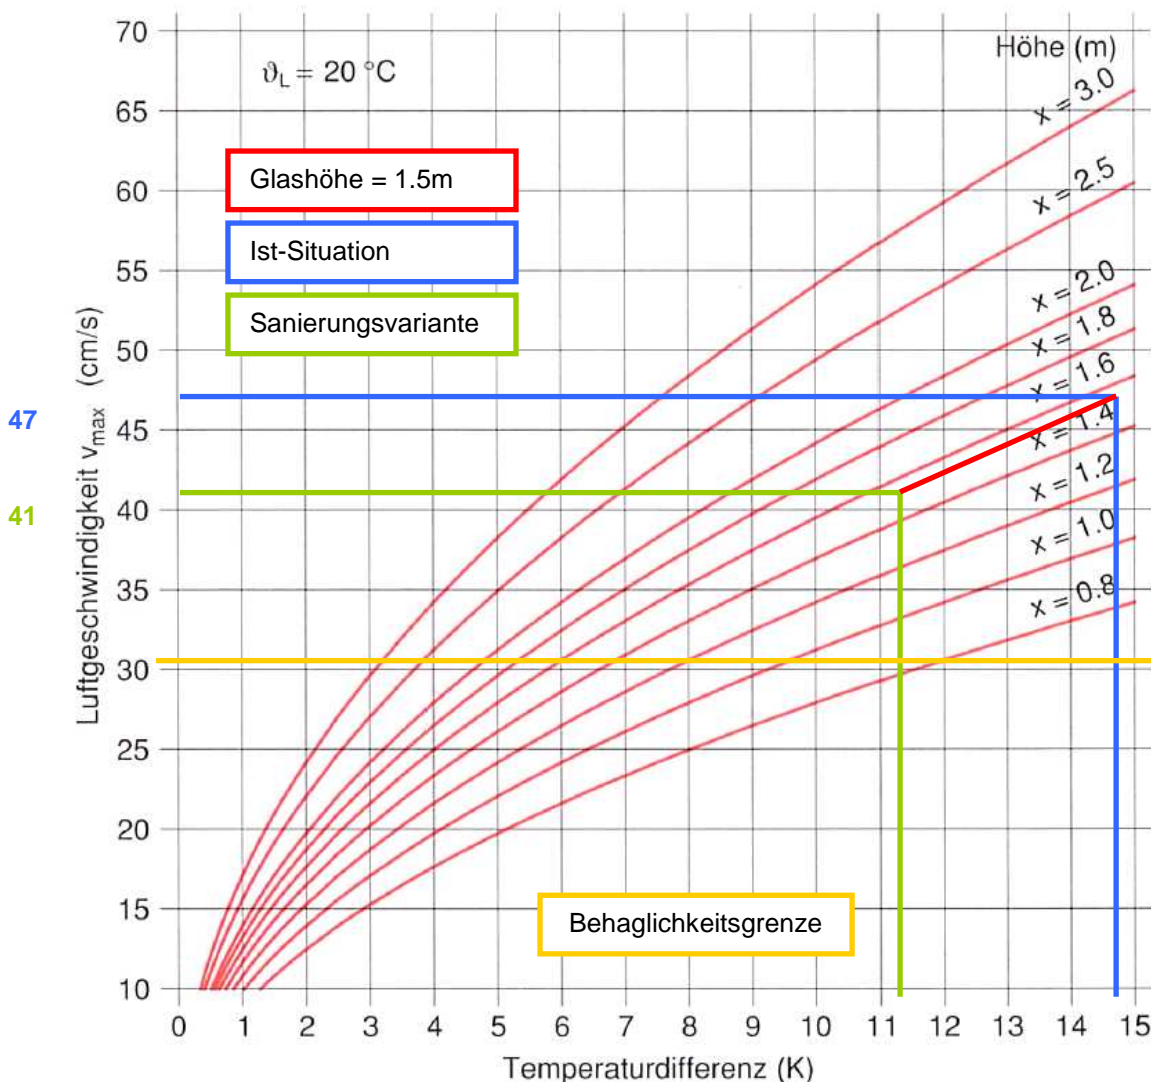
**Anmerkung: In der Abbildung ist die Geschwindigkeit  $v_{max}$  der Grenzschichtströmung in Funktion der Temperaturdifferenz zwischen Raumluft und Glasoberflächentemperatur und der Glashöhe  $h$ .**

Abbildung 11: Grenzschichtströmung

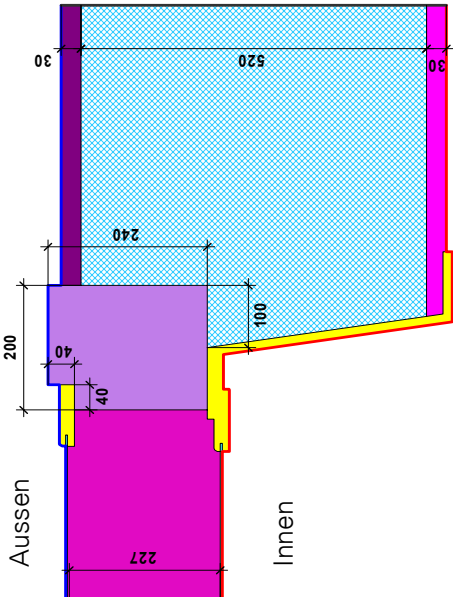
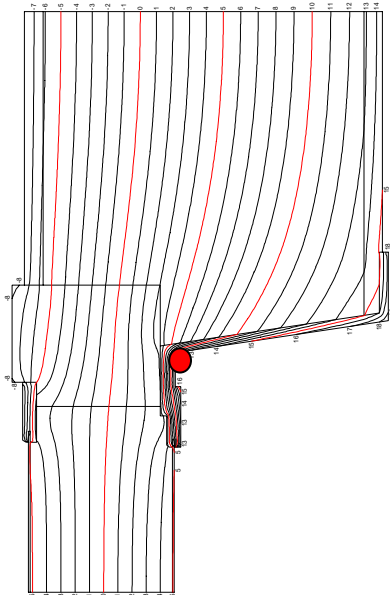
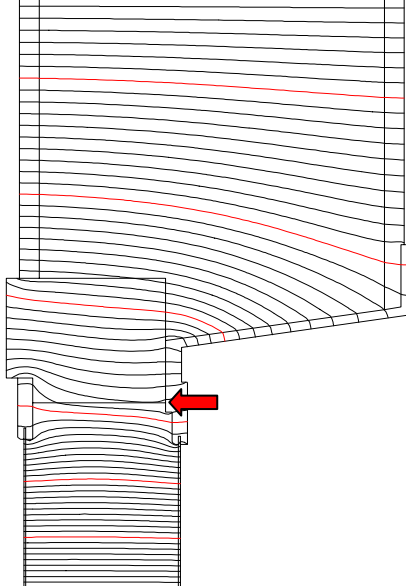
**H Ist – Situation, Leibung, H= Horizontalschnitt**

<p><b>Material</b></p> <ul style="list-style-type: none"> <li>Aussenputz 0.870</li> <li>Bruchstein mit Kalkmörtel 1.300</li> <li>Glas, 2500 0.810</li> <li>Innenputz 0.700</li> <li>Kunststein 1.300</li> <li>Luftschicht, schwach belüftet 2.556</li> <li>Weich-Holz 0.130</li> </ul>	<p>U- Wert Glas 3.74 W/(m²K)          U- Wert Wand 1.54 W/(m²K)          Oberflächenwiderstand <math>f_{RSI}</math> 0.691          min. Innenoberflächentemperatur <math>\theta_{si}</math> min 10.73 °C  <math>\phi_{100\%}</math> Raumluftfeuchte: Kondensat 55 %  <math>\phi_{80\%}</math> Raumluftfeuchte: Schimmel 44 %</p>	<p>Wärmestrom <math>\Phi</math> 66.468 W/m          Wärmebrücke <math>\Psi</math> 0.069 W/m.K</p>
	<p>Hygrische Beurteilung:  <math>f_{RSI} = 0.691</math> (leicht zu tief)          55 % Raumfeuchte: Tauwassergefahr          44 % Raumfeuchte: Schimmelgefahr (akute Gefahr)</p>	<p>Thermische Beurteilung:          Kleine Wärmebrücke am Fensteranschlag</p>

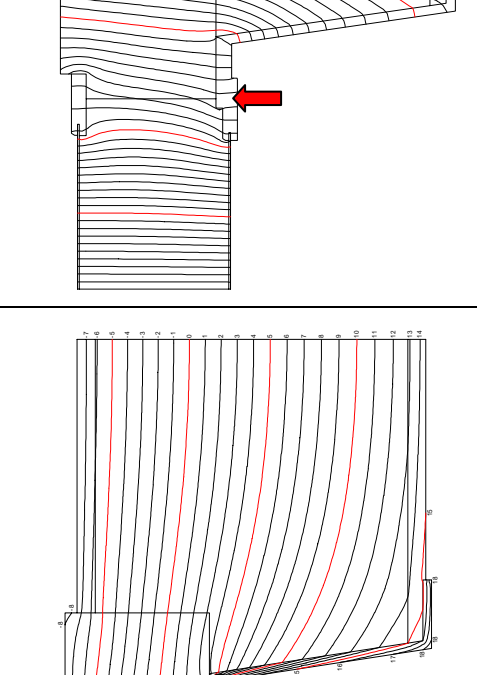
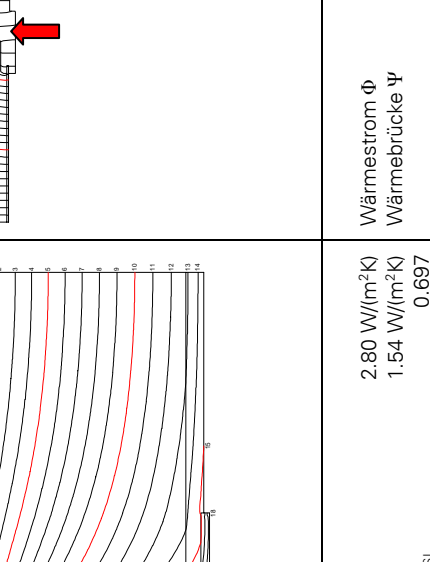
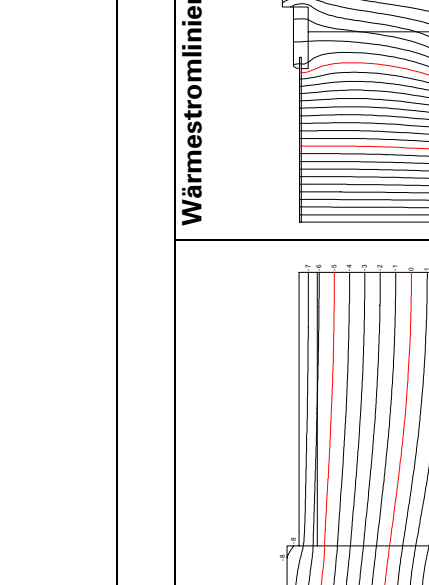
**HA Sanierung mit Dichtung (A)**

<p><b>Material</b></p> <ul style="list-style-type: none"> <li>Aussenputz 0.870</li> <li>Bruchstein mit Kalkmörtel 1.300</li> <li>Glas, 2500 0.810</li> <li>Innenputz 0.700</li> <li>Kunststein 1.300</li> <li>Luftschicht, ruhend, Dicke: 230mm 1.278</li> <li>Weich-Holz 0.130</li> </ul>	<p>U- Wert Glas 2.80 W/(m²K)          U- Wert Wand 1.54 W/(m²K)          Oberflächenwiderstand <math>f_{RSI}</math> 0.697          min. Innenoberflächentemperatur <math>\theta_{si}</math> min 10.90 °C  <math>\phi_{100\%}</math> Raumlufffeuchte: Kondensat 56 %  <math>\phi_{80\%}</math> Raumlufffeuchte: Schimmel 45 %</p>	<p>Wärmestrom <math>\Phi</math> 59.052 W/m          Wärmebrücke <math>\Psi</math> 0.110 W/m-K</p>
<p>+ Falzdichtung</p>	<p><b>Verbesserung</b> gegenüber der Ausgangssituation:  <math>f_{RSI} = 0.006</math> (leicht zu tief)  <math>\phi_{80\%}</math> Raumlufffeuchte: Schimmel = 1 % (Gefahr)</p>	<p><b>Verbesserung</b> gegenüber der Ausgangssituation:          Wärmestrom <math>\Phi = 7.416</math> W/m (11 %)          Wärmestrom <math>\Psi = 0.041</math> W/m-K (schlechter, kleine WB)</p>

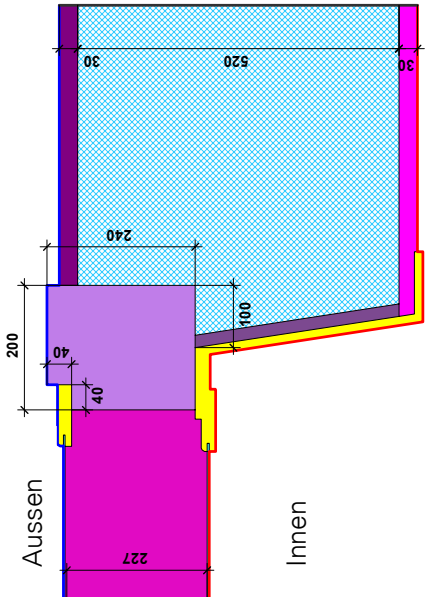
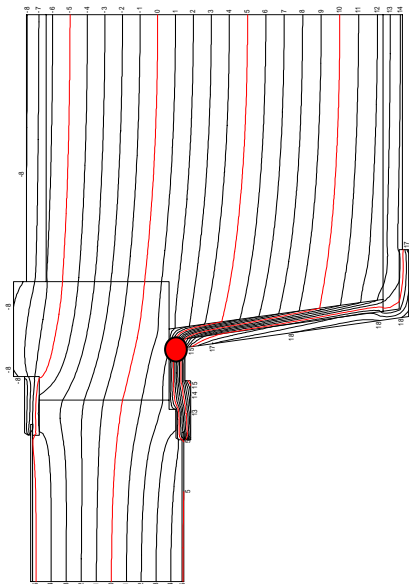
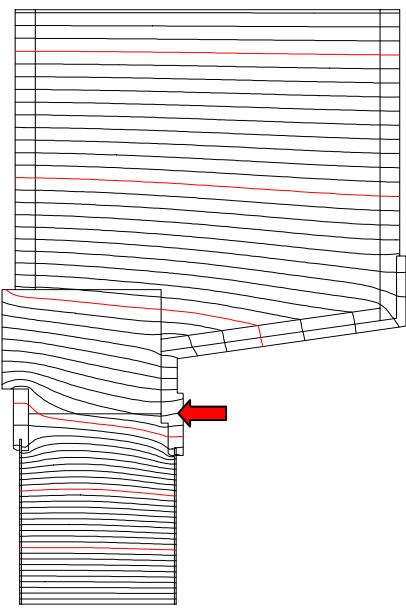
**HB20 Sanierung mit Hinterdämmung der Leibung (B)**

<p><b>Material</b></p> <ul style="list-style-type: none"> <li>Aussenputz</li> <li>Bruchstein mit Kalkmörtel</li> <li>Glas, 2500</li> <li>Innenputz</li> <li>Kunststein</li> <li>Luftschicht, schwach belüftet</li> <li>Weich-Holz</li> <li>isofloc, eingeblasen</li> </ul>	<p><b>λ [W/(m·K)]</b></p> <ul style="list-style-type: none"> <li>0.870</li> <li>1.300</li> <li>0.810</li> <li>0.700</li> <li>1.300</li> <li>2.556</li> <li>0.130</li> <li>0.039</li> </ul>	<p>Wärmestrom <math>\Phi</math></p> <p>Wärmebrücke <math>\Psi</math></p> <p>63.061 W/m</p> <p>-0.049 W/m·K</p>
<p>+ 20mm Hinterdämmung</p>	<p><b>Verbesserung</b> gegenüber der Ausgangssituation:</p> <p><math>f_{RSI} = 0.045</math> (befriedigend)</p> <p><math>\phi_{90\%}</math> Raumlufffeuchte: Schimmel = 4 % (Gefahr)</p>	<p><b>Verbesserung</b> gegenüber der Ausgangssituation:</p> <p>Wärmestrom <math>\Phi = 3.407</math> W/m (5.1 %)</p> <p>Wärmebrücke <math>\Psi = 0.118</math> W/m·K (negative Wärmebrücke)</p>

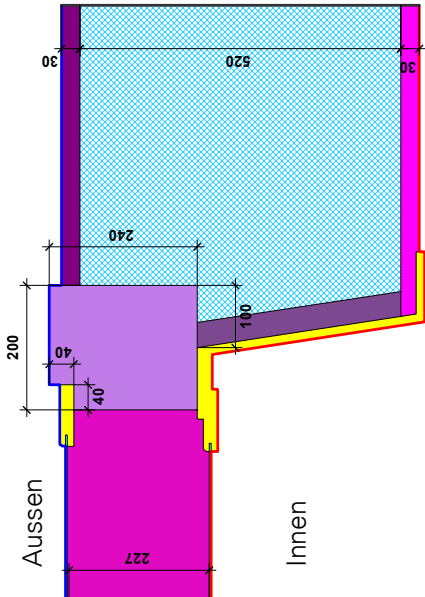
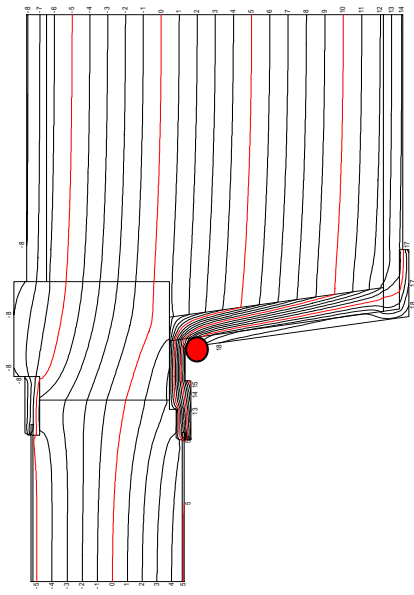
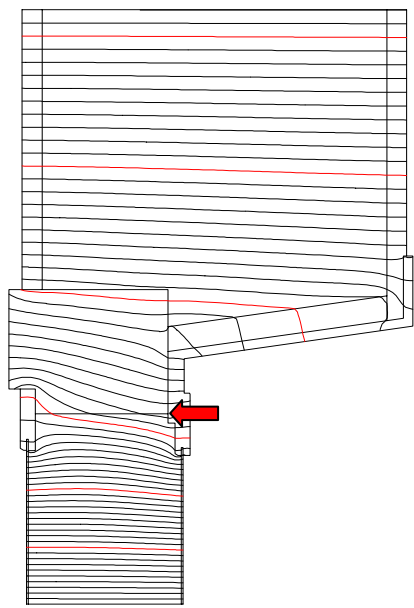
**HB40 Sanierung mit Hinterdämmung der Leibung (B)**

<p><b>Material</b></p> <ul style="list-style-type: none"> <li>Aussenputz 0.870</li> <li>Bruchstein mit Kalkmörtel 1.300</li> <li>Glas, 2500 0.810</li> <li>Innenputz 0.700</li> <li>Kunststein 1.300</li> <li>Luftschicht, schwach belüftet 2.556</li> <li>Weich-Holz 0.130</li> <li>isofloc, eingeblasen 0.039</li> </ul>	<p>U- Wert Glas 3.74 W/(m²K)            U- Wert Wand 1.54 W/(m²K)            Oberflächenkoeffizient f<sub>RSI</sub> 0.740            min. Innenoberflächentemperatur θ<sub>si min</sub> 12.21 °C            φ<sub>100%</sub> Raumlufffeuchte: Kondensat 61 %            φ<sub>50%</sub> Raumlufffeuchte: Schimmel 49 %</p>	<p>Wärmestrom Φ 61.838 W/m            Wärmebrücke Ψ -0.085 W/m·K</p>
<p>+ 40mm Hinterdämmung</p>	<p><b>Verbesserung</b> gegenüber der Ausgangssituation:            f<sub>RSI</sub> = 0.049 (gut)            φ<sub>50%</sub> Raumlufffeuchte: Schimmel = 5 % (Gefahr)</p>	<p><b>Verbesserung</b> gegenüber der Ausgangssituation:            Wärmestrom Φ = 4.83 W/m (7.2 %)            Wärmebrücke Ψ = 0.154 W/m·K (negative Wärmebrücke)</p>

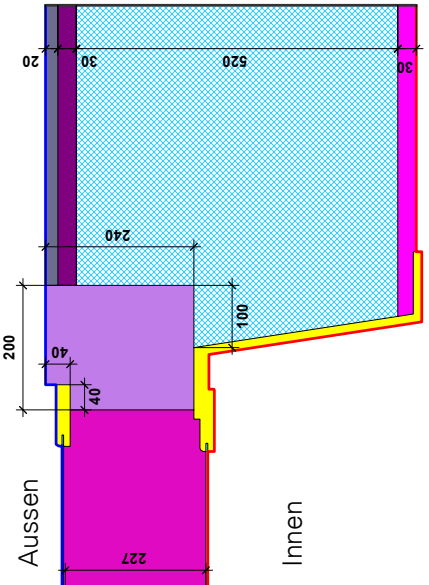
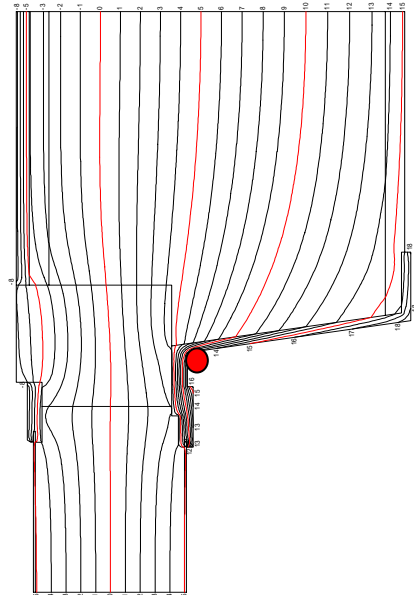
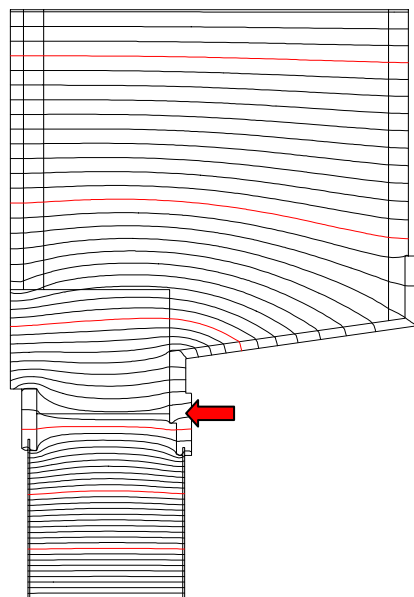
HC20 Sanierung mit Wärmedämmputz (C)		
<p><b>Konstruktion</b></p>

<p><b>Material</b></p> <ul style="list-style-type: none"> <li>Aussenputz 0.870</li> <li>Bruchstein mit Kalkmörtel 1.300</li> <li>Glas, 2500 0.810</li> <li>Innenputz 0.700</li> <li>Kunststein 1.300</li> <li>Luftschicht, schwach belüftet 2.556</li> <li>Weich-Holz 0.130</li> <li>Wärmedämmender Putz 0.200</li> </ul>	<ul style="list-style-type: none"> <li>U- Wert Glas 3.74 W/(m²K)</li> <li>U- Wert Wand 1.34 W/(m²K)</li> <li>Oberflächenkoeffizienten <math>f_{RSI}</math> 0.706</li> <li>min. Innenoberflächenkoeffizienten <math>\theta_{si}</math> min 11.18 °C</li> <li><math>\phi_{100\%}</math> Raumluftfeuchte: Kondensat 57 %</li> <li><math>\phi_{50\%}</math> Raumluftfeuchte: Schimmel 45 %</li> </ul>	<ul style="list-style-type: none"> <li>Wärmestrom <math>\Phi</math> 63.007 W/m</li> <li>Wärmebrücke <math>\Psi</math> 0.088 W/m·K</li> </ul>

<p>+ 20mm Wärmedämmputz</p>	<p><b>Verbesserung</b> gegenüber der Ausgangssituation:  <math>f_{RSI} = 0.015</math> (ganz leicht zu tief)  <math>\phi_{50\%}</math> Raumluftfeuchte: Schimmel = 1 % (Gefahr)</p>	<p><b>Verbesserung</b> gegenüber der Ausgangssituation:        Wärmestrom <math>\Phi = 3.461</math> W/m (5.2 %)        Wärmebrücke <math>\Psi = 0.001</math> W/m·K (kleine Wärmebrücke)</p>

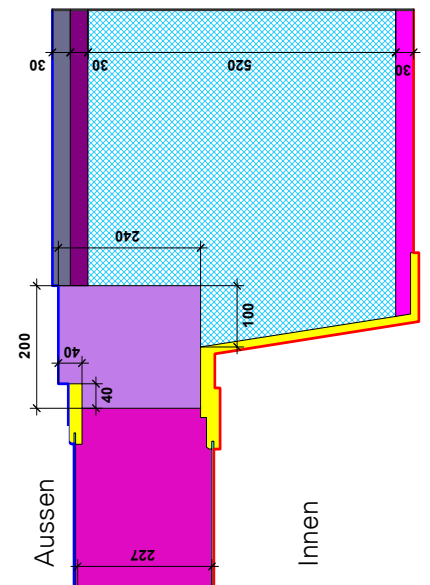
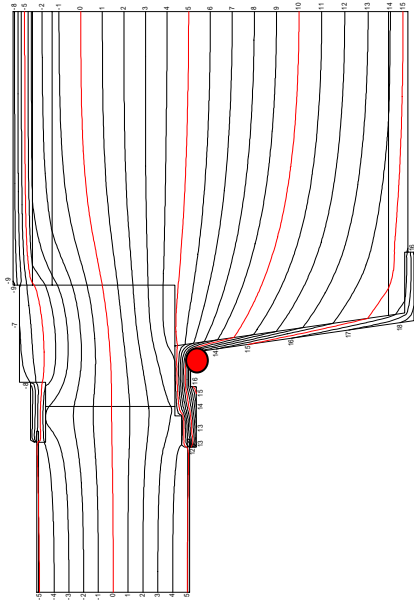
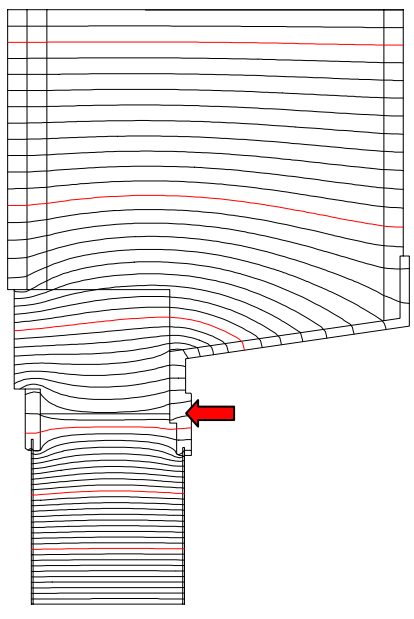
HC30 Sanierung mit Wärmedämmputz (C)		
Konstruktion	Isotherme	Wärmestromlinien / Wärmebrücke

<p><b>Material</b></p> <ul style="list-style-type: none"> <li>Aussenputz 0.870</li> <li>Bruchstein mit Kalkmörtel 1.300</li> <li>Glas, 2500 0.810</li> <li>Innenputz 0.700</li> <li>Kunststein 1.300</li> <li>Luftschicht, schwach belüftet 2.556</li> <li>Weich-Holz 0.130</li> <li>Wärmedämmender Putz 0.200</li> </ul>	<p>U- Wert Glas 3.74 W/(m²K)</p> <p>U- Wert Wand 1.25 W/(m²K)</p> <p>Oberflächenkoeffizienten <math>f_{RSI}</math> 0.711</p> <p>min. Innenoberflächentemperatur <math>\theta_{si}</math> min 11.34 °C</p> <p><math>\phi_{100\%}</math> Raumluftfeuchte: Kondensat 57 %</p> <p><math>\phi_{50\%}</math> Raumluftfeuchte: Schimmel 46 %</p>	<p>Wärmestrom <math>\Phi</math> 61.885 W/m</p> <p>Wärmebrücke <math>\Psi</math> 0.105 W/m-K</p>
<p>+ 30mm Wärmedämmputz</p>	<p><b>Verbesserung</b> gegenüber der Ausgangssituation:</p> <p><math>f_{RSI} = 0.020</math> (ganz leicht zu tief)</p> <p><math>\phi_{50\%}</math> Raumluftfeuchte: Schimmel = 2 % (Gefahr)</p>	<p><b>Verbesserung</b> gegenüber der Ausgangssituation:</p> <p>Wärmestrom <math>\Phi = 4.583</math> W/m (6.9 %)</p> <p>Wärmebrücke <math>\Psi = 0.036</math> W/m-K (schlechter, kleine WB)</p>

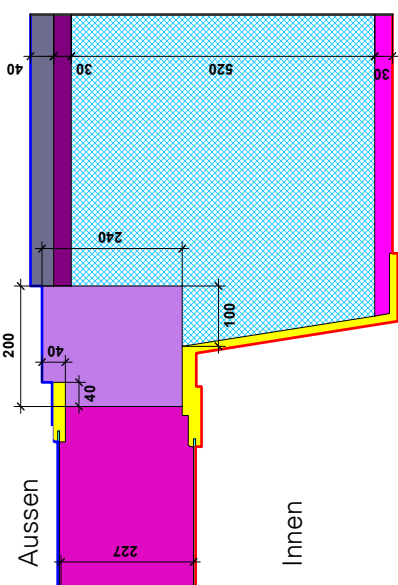
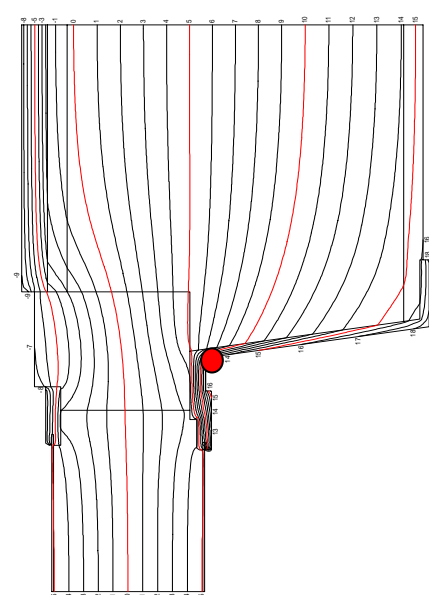
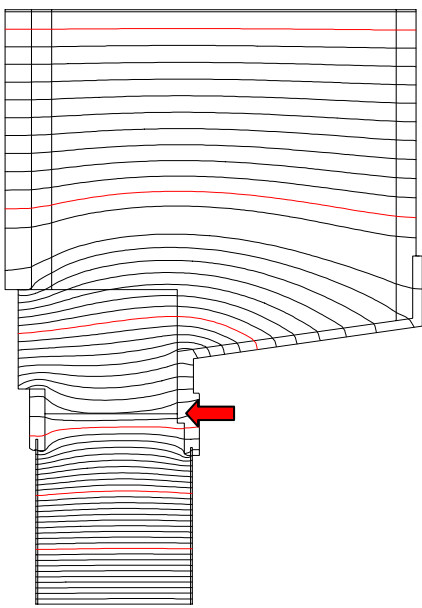
HC40 Sanierung mit Wärmedämmputz (C)		
<p><b>Konstruktion</b></p>

<p><b>Material</b></p> <ul style="list-style-type: none"> <li>Aussenputz 0.870</li> <li>Bruchstein mit Kalkmörtel 1.300</li> <li>Glas, 2500 0.810</li> <li>Innenputz 0.700</li> <li>Kunststein 1.300</li> <li>Luftschicht, schwach belüftet 2.556</li> <li>Weich-Holz 0.130</li> <li>Wärmedämmender Putz 0.200</li> </ul>	<ul style="list-style-type: none"> <li>U- Wert Glas 3.74 W/(m²K)</li> <li>U- Wert Wand 1.18 W/(m²K)</li> <li>Oberflächenkoeffizienten <math>f_{RSI}</math> 0.716</li> <li>min. Innenoberflächentemperatur <math>\theta_{si}</math> min 11.47 °C</li> <li><math>\phi_{100\%}</math> Raumluftfeuchte: Kondensat 58 %</li> <li><math>\phi_{50\%}</math> Raumluftfeuchte: Schimmel 46 %</li> </ul>	<ul style="list-style-type: none"> <li>Wärmestrom <math>\Phi</math> 60.982 W/m</li> <li>Wärmebrücke <math>\Psi</math> 0.123 W/m·K</li> </ul>

<p>+ 40mm Wärmedämmputz</p>	<p><b>Verbesserung</b> gegenüber der Ausgangssituation:  <math>f_{RSI} = 0.025</math> (gerade ausreichend)  <math>\phi_{50\%}</math> Raumluftfeuchte: Schimmel = 2 % (Gefahr)</p>	<p><b>Verbesserung</b> gegenüber der Ausgangssituation:        Wärmestrom <math>\Phi = 5.506</math> W/m (8.3 %)        Wärmebrücke <math>\Psi = 0.054</math> W/m·K (schlechter, kleine WB)</p>

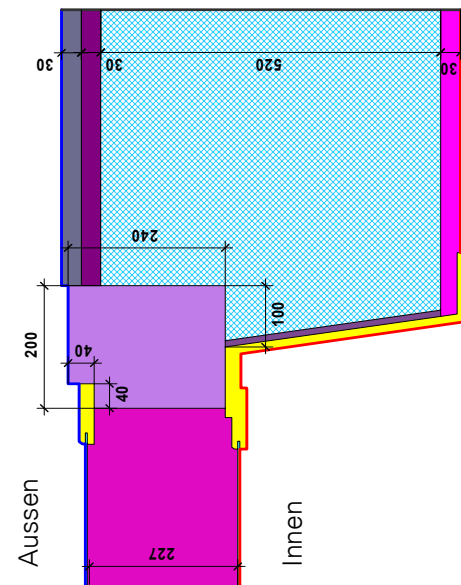
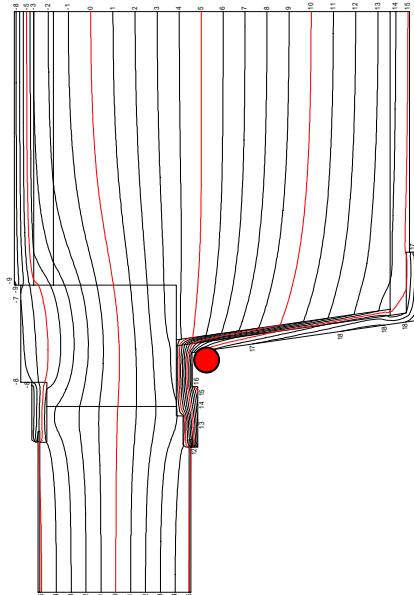
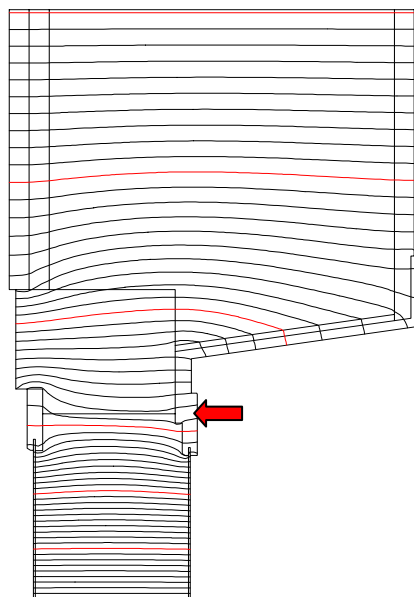
<b>HB10C30 Sanierung mit Hinterdämmung der Leibung (B) und Wärmedämmputz (C)</b>		
<p><b>Konstruktion</b></p>

<p><b>Material</b></p> <ul style="list-style-type: none"> <li>Aussenputz 0.870</li> <li>Bruchstein mit Kalkmörtel 1.300</li> <li>Glas, 2500 0.810</li> <li>Innenputz 0.700</li> <li>Kunststein 1.300</li> <li>Luftschicht, schwach belüftet 2.556</li> <li>Weich-Holz 0.130</li> <li>isofloc, eingeblasen 0.039</li> <li>Wärmedämmender Putz 0.200</li> </ul> <p><b>λ [W/(m·K)]</b></p>	<ul style="list-style-type: none"> <li>U- Wert Glas 3.74 W/(m²K)</li> <li>U- Wert Wand 1.25 W/(m²K)</li> <li>Oberflächenkoeffizient f<sub>RSI</sub> 0.744</li> <li>min. Innenoberflächentemperatur θ<sub>si</sub> min 12.33 °C</li> <li>φ<sub>100%</sub> Raumlufftfeuchte: Kondensat 61 %</li> <li>φ<sub>50%</sub> Raumlufftfeuchte: Schimmel 49 %</li> </ul>	<p>Wärmestrom φ 60.014 W/m</p> <p>Wärmebrücke Ψ 0.043 W/m·K</p>

<p>+ 10mm Hinterdämmung und 30mm Wärmedämmputz</p>	<p><b>Verbesserung</b> gegenüber der Ausgangssituation:        f<sub>RSI</sub> = 0.053 (gut)        φ<sub>50%</sub> Raumlufftfeuchte: Schimmel = 5 % (Gefahr)</p>	<p><b>Verbesserung</b> gegenüber der Ausgangssituation:        Wärmestrom φ = 6.454 W/m (9.7 %)        Wärmebrücke Ψ = 0.026 W/m·K (sehr kleine WB)</p>

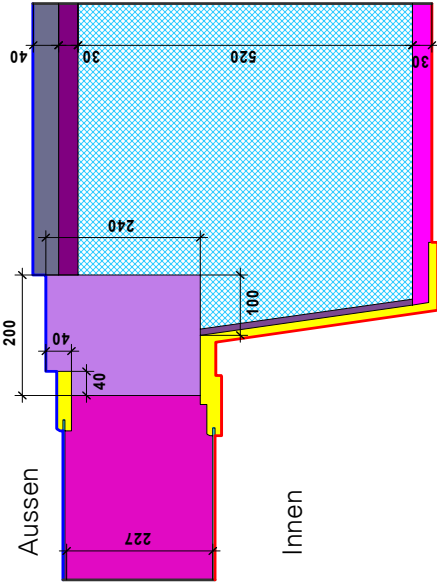
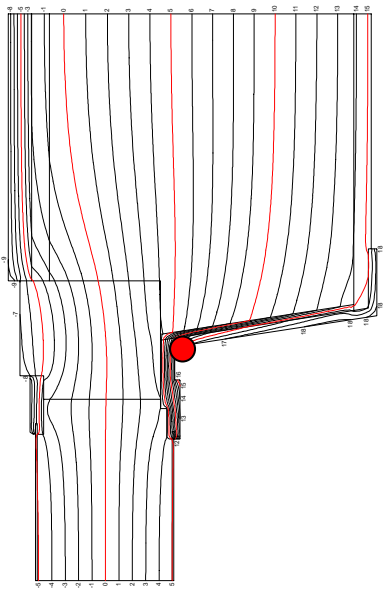
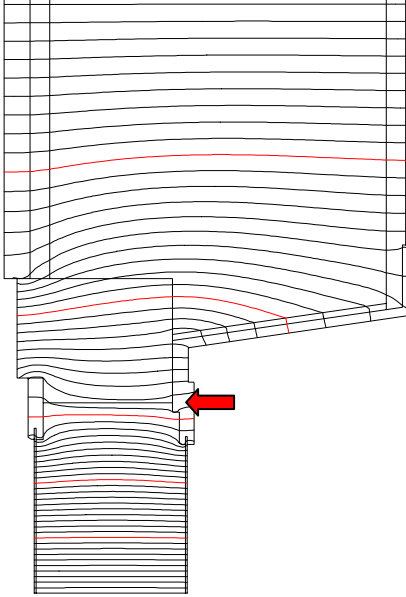
<b>HB10C40 Sanierung mit Hinterdämmung der Leibung (B) und Wärmedämmputz (C)</b>		
<p><b>Konstruktion</b></p>

<p><b>Material</b></p> <ul style="list-style-type: none"> <li>Aussenputz 0.870</li> <li>Bruchstein mit Kalkmörtel 1.300</li> <li>Glas, 2500 0.810</li> <li>Innenputz 0.700</li> <li>Kunststein 1.300</li> <li>Luftschicht, schwach belüftet 2.556</li> <li>Weich-Holz 0.130</li> <li>isofloc, eingeblasen 0.039</li> <li>Wärmedämmender Putz 0.200</li> </ul> <p><b>λ [W/(m·K)]</b></p>	<ul style="list-style-type: none"> <li>U- Wert Glas 3.74 W/(m²K)</li> <li>U- Wert Wand 1.18 W/(m²K)</li> <li>Oberflächentemperaturfaktor <math>f_{RSI}</math> 0.748</li> <li>min. Innenoberflächentemperatur <math>\theta_{si}</math> min 12.44 °C</li> <li><math>\phi_{100\%}</math> Raumluftfeuchte: Kondensat 62 %</li> <li><math>\phi_{50\%}</math> Raumluftfeuchte: Schimmel 49 %</li> </ul>	<p>Wärmestrom <math>\Phi</math> 59.187 W/m</p> <p>Wärmebrücke <math>\Psi</math> 0.063 W/m·K</p>

<p>+ 10mm Hinterdämmung und 40mm Wärmedämmputz</p>	<p><b>Verbesserung</b> gegenüber der Ausgangssituation:  <math>f_{RSI} = 0.057</math> (gut)  <math>\phi_{50\%}</math> Raumluftfeuchte: Schimmel = 5 % (Gefahr)</p>	<p><b>Verbesserung</b> gegenüber der Ausgangssituation:        Wärmestrom <math>\Phi = 7.301</math> W/m (10.98 %)        Wärmebrücke <math>\Psi = 0.006</math> W/m·K (kleine WB)</p>

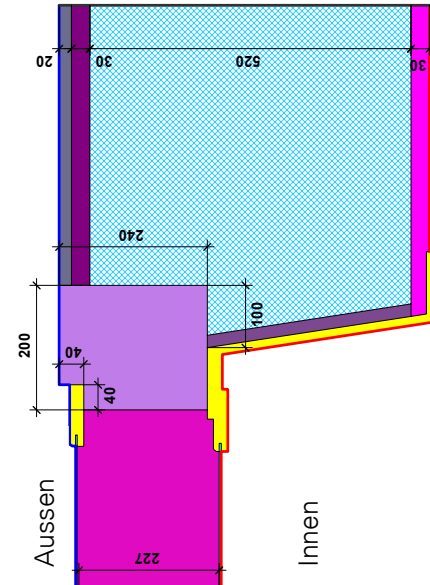
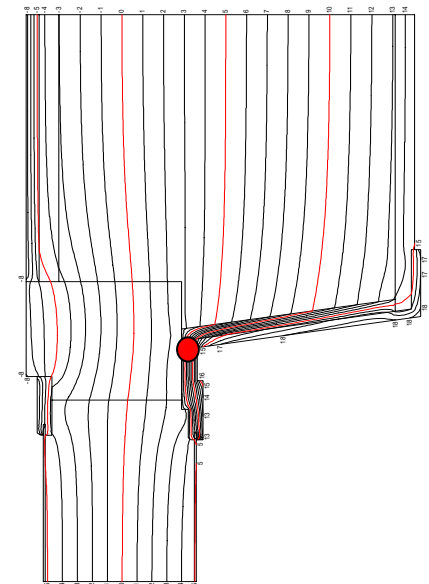
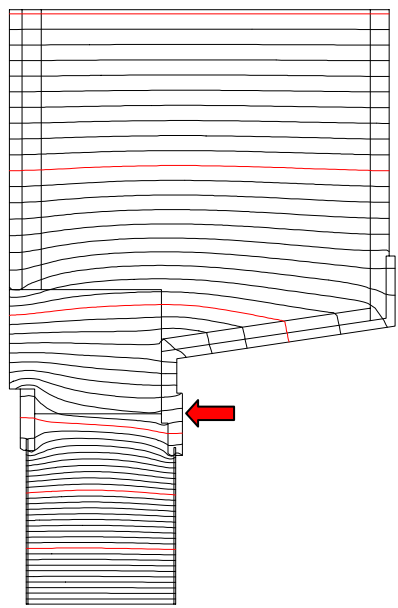
<b>HB20C20 Sanierung mit Hinterdämmung der Leibung (B) und Wärmedämmputz (C)</b>		
<p><b>Konstruktion</b></p>

<p><b>Material</b></p> <ul style="list-style-type: none"> <li>Aussenputz 0.870</li> <li>Bruchstein mit Kalkmörtel 1.300</li> <li>Glas, 2500 0.810</li> <li>Innenputz 0.700</li> <li>Kunststein 1.300</li> <li>Luftschicht, schwach belüftet 2.556</li> <li>Weich-Holz 0.130</li> <li>isofloc, eingeblasen 0.039</li> <li>Wärmedämmender Putz 0.200</li> </ul>	<p>U- Wert Glas 3.74 W/(m²K)          U- Wert Wand 1.34 W/(m²K)          Oberflächentemperaturfaktor <math>f_{RSI}</math> 0.749          min. Innenoberflächentemperatur <math>\theta_{si}</math> min 12.46 °C  <math>\phi_{100\%}</math> Raumluftfeuchte: Kondensat 62 %  <math>\phi_{50\%}</math> Raumluftfeuchte: Schimmel 49 %</p>	<p>Wärmestrom <math>\Phi</math> 60.007 W/m          Wärmebrücke <math>\Psi</math> -0.009W/m.K</p>

<p>+ 20mm Hinterdämmung und 20mm Wärmedämmputz</p>	<p><b>Verbesserung</b> gegenüber der Ausgangssituation:  <math>f_{RSI} = 0.058</math> (gut)  <math>\phi_{50\%}</math> Raumluftfeuchte: Schimmel = 5 % (Gefahr)</p>	<p><b>Verbesserung</b> gegenüber der Ausgangssituation:          Wärmestrom <math>\Phi = 6.461</math> W/m (9.7 %)          Wärmebrücke <math>\Psi = 0.006</math> W/m.K (kleine WB)</p>

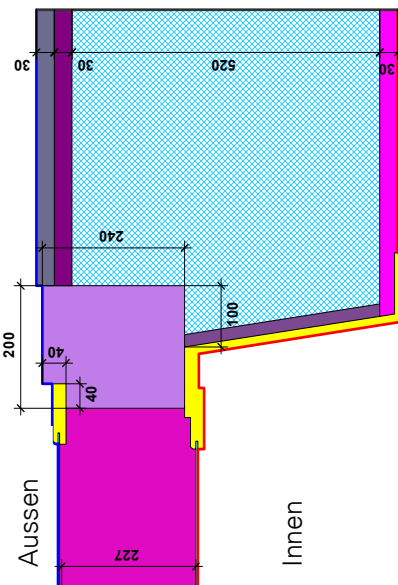
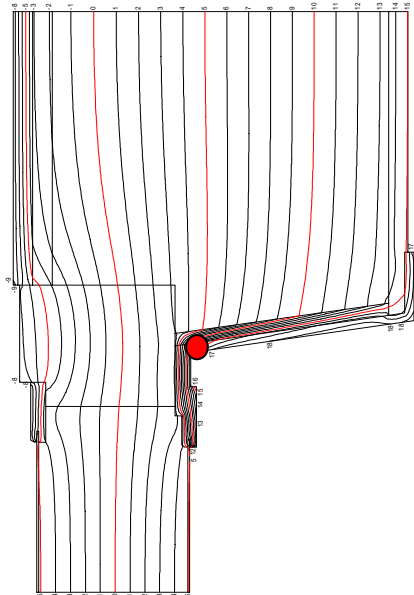
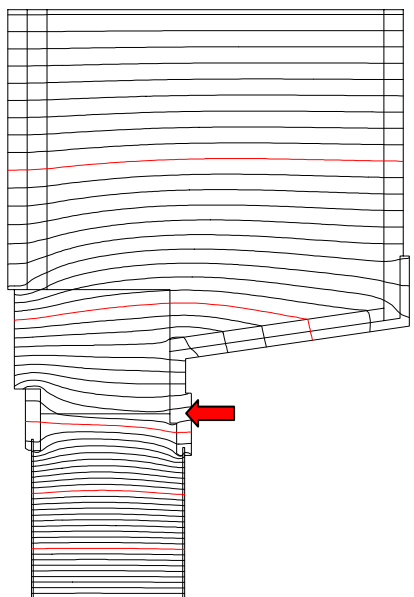
<b>HB20C30 Sanierung mit Hinterdämmung der Leibung (B) und Wärmedämmputz (C)</b>		
<p><b>Konstruktion</b></p>

<p><b>Material</b></p> <ul style="list-style-type: none"> <li>Aussenputz 0.870</li> <li>Bruchstein mit Kalkmörtel 1.300</li> <li>Glas, 2500 0.810</li> <li>Innenputz 0.700</li> <li>Kunststein 1.300</li> <li>Luftschicht, schwach belüftet 2.556</li> <li>Weich-Holz 0.130</li> <li>isofloc, eingeblasen 0.039</li> <li>Wärmedämmender Putz 0.200</li> </ul> <p><b>λ [W/(m·K)]</b></p>	<ul style="list-style-type: none"> <li>U- Wert Glas 3.74 W/(m²K)</li> <li>U- Wert Wand 1.25 W/(m²K)</li> <li>Oberflächenkoeffizienten <math>f_{RSI}</math> 0.752</li> <li>min. Innenoberflächentemperatur <math>\theta_{si}</math> min 12.55 °C</li> <li><math>\phi_{100\%}</math> Raumluftfeuchte: Kondensat 62 %</li> <li><math>\phi_{50\%}</math> Raumluftfeuchte: Schimmel 50 %</li> </ul>	<p>Wärmestrom <math>\Phi</math> 59.123 W/m</p> <p>Wärmebrücke <math>\Psi</math> 0.013W/m·K</p>

<p>+ 20mm Hinterdämmung und 30mm Wärmedämmputz</p>	<p><b>Verbesserung</b> gegenüber der Ausgangssituation:  <math>f_{RSI} = 0.061</math> (gut)  <math>\phi_{50\%}</math> Raumluftfeuchte: Schimmel = 6 % (geringe Gefahr)</p>	<p><b>Verbesserung</b> gegenüber der Ausgangssituation:        Wärmestrom <math>\Phi = 7.345</math> W/m (11.05 %)        Wärmebrücke <math>\Psi = 0.056</math> W/m·K (sehr kleine WB)</p>

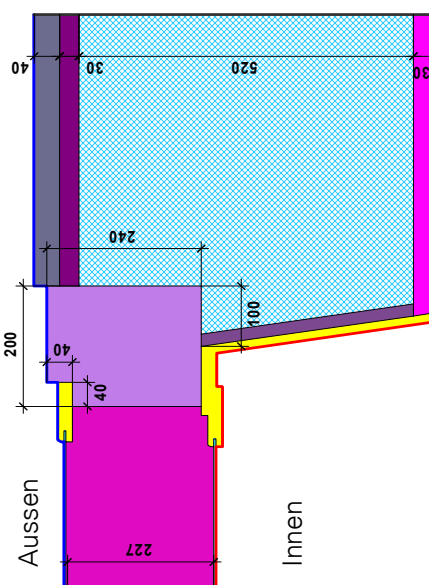
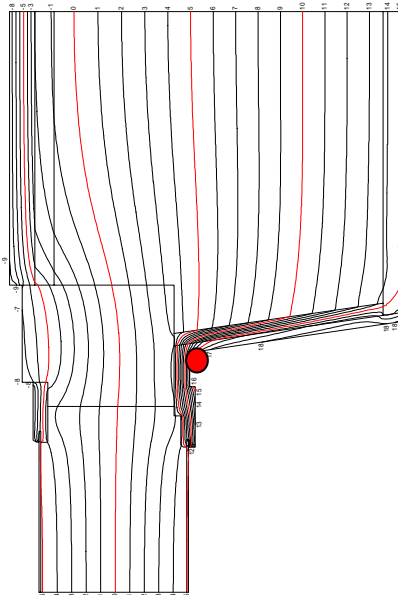
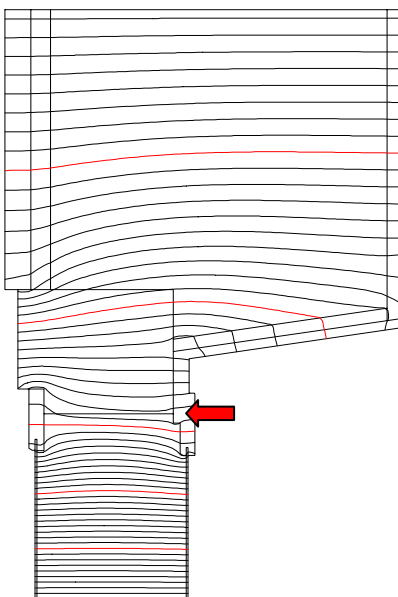
<b>HB20C40 Sanierung mit Hinterdämmung der Leibung (B) und Wärmedämmputz (C)</b>		
<p><b>Konstruktion</b></p>

<p><b>Material</b></p> <ul style="list-style-type: none"> <li>Aussenputz 0.870</li> <li>Bruchstein mit Kalkmörtel 1.300</li> <li>Glas, 2500 0.810</li> <li>Innenputz 0.700</li> <li>Kunststein 1.300</li> <li>Luftschicht, schwach belüftet 2.556</li> <li>Weich-Holz 0.130</li> <li>isofloc, eingeblasen 0.039</li> <li>Wärmedämmender Putz 0.200</li> </ul>	<p>U- Wert Glas 3.74 W/(m²K)</p> <p>U- Wert Wand 1.18 W/(m²K)</p> <p>Oberflächenkoeffizienten <math>f_{RSI}</math> 0.755</p> <p>min. Innenoberflächentemperatur <math>\theta_{si}</math> min 12.66 °C</p> <p><math>\phi_{100\%}</math> Raumluftfeuchte: Kondensat 63 %</p> <p><math>\phi_{50\%}</math> Raumluftfeuchte: Schimmel 50 %</p>	<p>Wärmestrom <math>\Phi</math> 58.337 W/m</p> <p>Wärmebrücke <math>\Psi</math> 0.035W/m.K</p>

<p>+ 20mm Hinterdämmung und 40mm Wärmedämmputz</p>	<p><b>Verbesserung</b> gegenüber der Ausgangssituation:</p> <p><math>f_{RSI} = 0.064</math> (gut)</p> <p><math>\phi_{50\%}</math> Raumluftfeuchte: Schimmel = 6 % (geringe Gefahr)</p>	<p><b>Verbesserung</b> gegenüber der Ausgangssituation:</p> <p>Wärmestrom <math>\Phi = 7.345</math> W/m (11.05 %)</p> <p>Wärmebrücke <math>\Psi = 0.006</math> W/m.K (sehr kleine WB)</p>

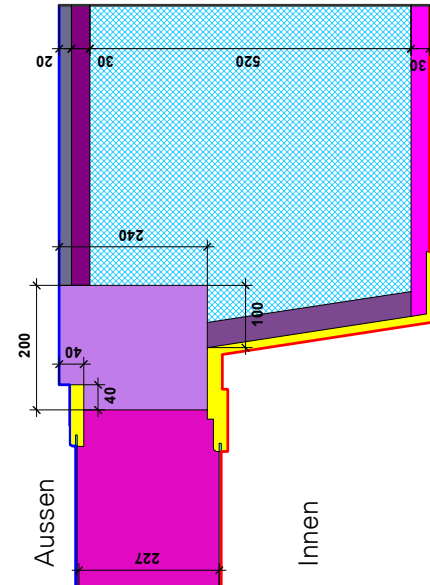
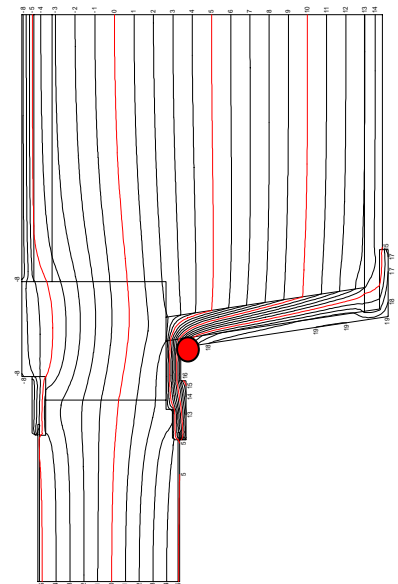
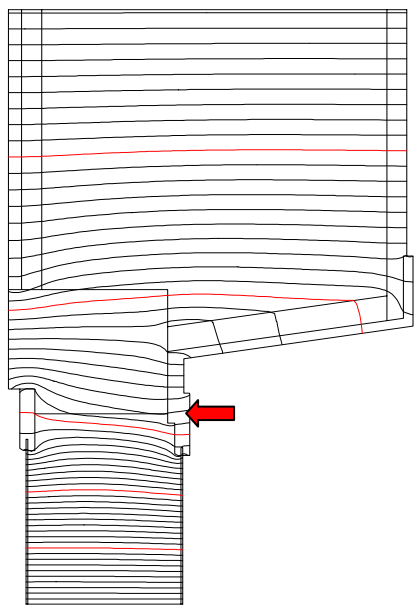
<b>HB40C20 Sanierung mit Hinterdämmung der Leibung (B) und Wärmedämmputz (C)</b>		
<p><b>Konstruktion</b></p>

<p><b>Material</b></p> <ul style="list-style-type: none"> <li>Aussenputz 0.870</li> <li>Bruchstein mit Kalkmörtel 1.300</li> <li>Glas, 2500 0.810</li> <li>Innenputz 0.700</li> <li>Kunststein 1.300</li> <li>Luftschicht, schwach belüftet 2.556</li> <li>Weich-Holz 0.130</li> <li>isofloc, eingeblasen 0.039</li> <li>Wärmedämmender Putz 0.200</li> </ul>	<p><b>λ [W/(m·K)]</b></p> <ul style="list-style-type: none"> <li>U- Wert Glas 3.74 W/(m²K)</li> <li>U- Wert Wand 1.34 W/(m²K)</li> <li>Oberflächenkoeffizienten <math>f_{RSI}</math> 0.752</li> <li>min. Innenoberflächentemperatur <math>\theta_{si}</math> min 12.55 °C</li> <li><math>\phi_{100\%}</math> Raumluftfeuchte: Kondensat 62 %</li> <li><math>\phi_{50\%}</math> Raumluftfeuchte: Schimmel 50 %</li> </ul>	<p>Wärmestrom <math>\Phi</math> 59.035 W/m</p> <p>Wärmebrücke <math>\Psi</math> -0.044 W/m·K</p>

<p>+ 40mm Hinterdämmung und 20mm Wärmedämmputz</p>	<p><b>Verbesserung</b> gegenüber der Ausgangssituation:  <math>f_{RSI} = 0.061</math> (gut)  <math>\phi_{50\%}</math> Raumluftfeuchte: Schimmel = 6 % (geringe Gefahr)</p>	<p><b>Verbesserung</b> gegenüber der Ausgangssituation:        Wärmestrom <math>\Phi = 7.433</math> W/m (11.18 %)        Wärmebrücke <math>\Psi = 0.113</math> W/m·K (negative WB)</p>

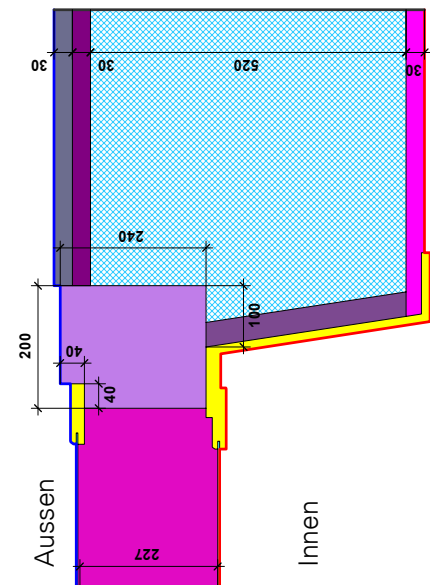
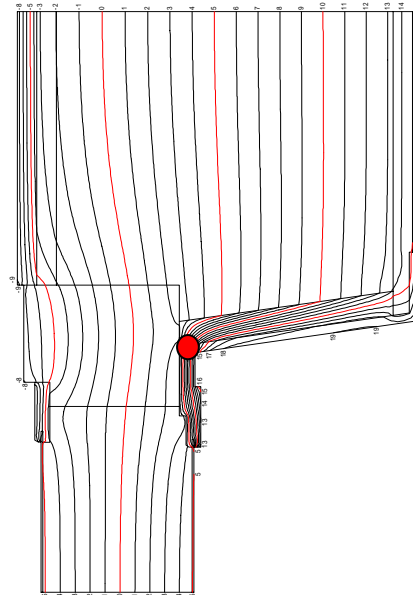
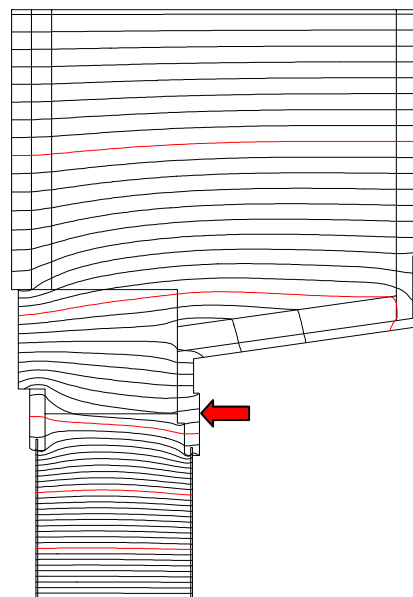
<b>HB40C30 Sanierung mit Hinterdämmung der Leibung (B) und Wärmedämmputz (C)</b>		
<p><b>Konstruktion</b></p>

<p><b>Material</b></p> <ul style="list-style-type: none"> <li>Aussenputz 0.870</li> <li>Bruchstein mit Kalkmörtel 1.300</li> <li>Glas, 2500 0.810</li> <li>Innenputz 0.700</li> <li>Kunststein 1.300</li> <li>Luftschicht, schwach belüftet 2.556</li> <li>Weich-Holz 0.130</li> <li>isofloc, eingeblasen 0.039</li> <li>Wärmedämmender Putz 0.200</li> </ul>	<ul style="list-style-type: none"> <li>U- Wert Glas 3.74 W/(m²K)</li> <li>U- Wert Wand 1.25 W/(m²K)</li> <li>Oberflächenkoeffizient f<sub>RSI</sub> 0.755</li> <li>min. Innenoberflächentemperatur θ<sub>si</sub> min 12.64 °C</li> <li>φ<sub>100%</sub> Raumlufftfeuchte: Kondensat 62 %</li> <li>φ<sub>50%</sub> Raumlufftfeuchte: Schimmel 50 %</li> </ul>	<p>Wärmestrom <math>\Phi</math> 58.109 W/m</p> <p>Wärmebrücke <math>\Psi</math> 0 W/m·K</p>

<p>+ 40mm Hinterdämmung und 30mm Wärmedämmputz</p>	<p><b>Verbesserung</b> gegenüber der Ausgangssituation:  <math>f_{RSI} = 0.064</math> (gut)  <math>\phi_{50\%}</math> Raumlufftfeuchte: Schimmel = 6 % (geringe Gefahr)</p>	<p><b>Verbesserung</b> gegenüber der Ausgangssituation:        Wärmestrom <math>\Phi = 7.359</math> W/m (11.07 %)        Wärmebrücke <math>\Psi = 0.069</math> W/m·K (keine WB)</p>

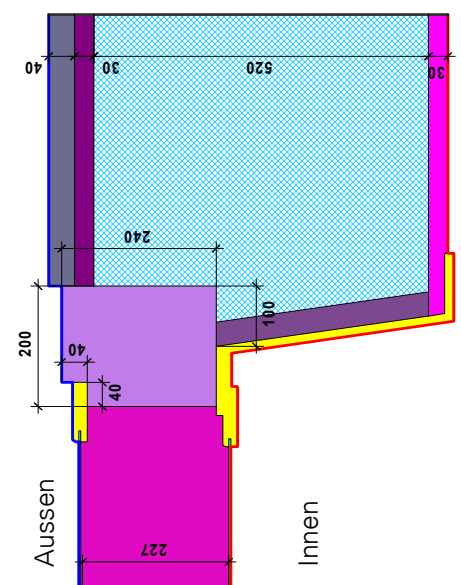
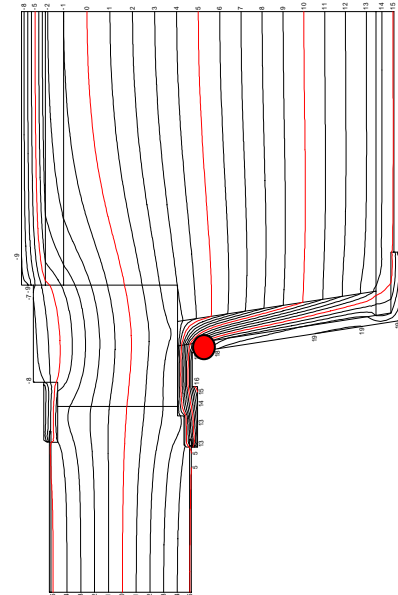
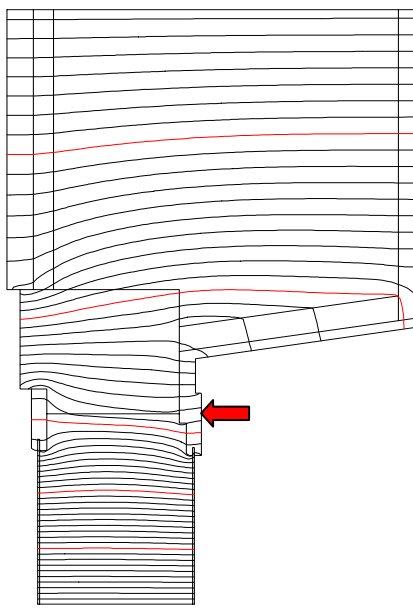
<b>HB40C40 Sanierung mit Hinterdämmung der Leibung (B) und Wärmedämmputz (C)</b>		
<p><b>Konstruktion</b></p>

<p><b>Material</b></p> <ul style="list-style-type: none"> <li>Aussenputz 0.870</li> <li>Bruchstein mit Kalkmörtel 1.300</li> <li>Glas, 2500 0.810</li> <li>Innenputz 0.700</li> <li>Kunststein 1.300</li> <li>Luftschicht, schwach belüftet 2.556</li> <li>Weich-Holz 0.130</li> <li>isofloc, eingeblasen 0.039</li> <li>Wärmedämmender Putz 0.200</li> </ul>	<p>U- Wert Glas 3.74 W/(m²K)          U- Wert Wand 1.18 W/(m²K)          Oberflächenwiderstand <math>f_{RSI}</math> 0.758          min. Innenoberflächentemperatur <math>\theta_{si}</math> min 12.73 °C  <math>\phi_{100\%}</math> Raumluftfeuchte: Kondensat 63 %  <math>\phi_{50\%}</math> Raumluftfeuchte: Schimmel 50 %</p>	<p>Wärmestrom <math>\Phi</math> 57.360 W/m          Wärmebrücke <math>\Psi</math> 0.003 W/m.K</p>

<p>+ 40mm Hinterdämmung und 40mm Wärmedämmputz</p>	<p><b>Verbesserung</b> gegenüber der Ausgangssituation:  <math>f_{RSI}</math> = 0.067 (gut)  <math>\phi_{50\%}</math> Raumluftfeuchte: Schimmel = 6 % (geringe Gefahr)</p>	<p><b>Verbesserung</b> gegenüber der Ausgangssituation:          Wärmestrom <math>\Phi</math> = 9.108 W/m (13.7 %)          Wärmebrücke <math>\Psi</math> = 0.066 W/m.K (keine WB)</p>

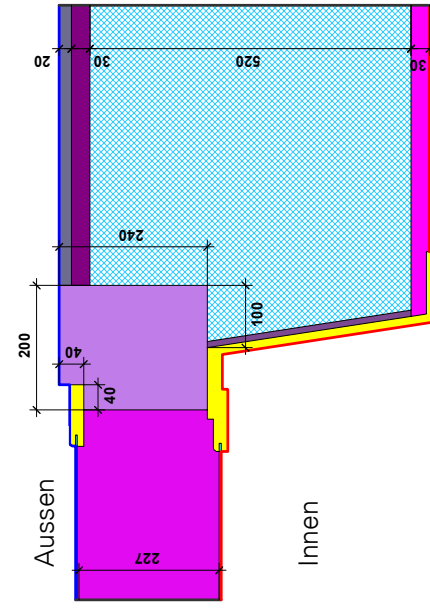
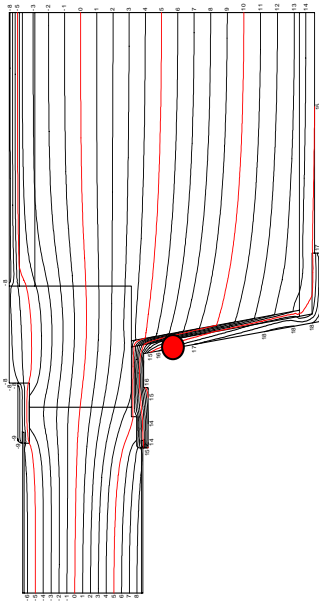
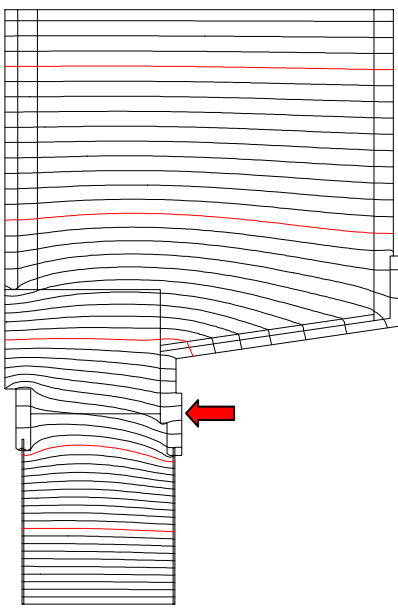
<b>HAB10C20 Sanierung mit Dichtung (A), Hinterdämmung der Leibung (B) und Wärmedämmputz (C)</b>		
<p><b>Konstruktion</b></p>

<p><b>Material</b></p> <ul style="list-style-type: none"> <li>Aussenputz 0.870</li> <li>Bruchstein mit Kalkmörtel 1.300</li> <li>Glas, 2500 0.810</li> <li>Innenputz 0.700</li> <li>Kunststein 1.300</li> <li>Luftschicht, ruhend 1.278</li> <li>Weich-Holz 0.130</li> <li>isofloc, eingeblasen 0.039</li> <li>Wärmedämmender Putz 0.200</li> </ul>	<p>U- Wert Glas 2.80 W/(m²K)</p> <p>U- Wert Wand 1.34 W/(m²K)</p> <p>Oberflächenkoeffizienten <math>f_{RSI}</math> 0.747</p> <p>min. Innenoberflächentemperatur <math>\theta_{si}</math> min 12.40 °C</p> <p><math>\phi_{100\%}</math> Raumluftfeuchte: Kondensat 62 %</p> <p><math>\phi_{50\%}</math> Raumluftfeuchte: Schimmel 49 %</p>	<p>Wärmestrom <math>\Phi</math> 53.605 W/m</p> <p>Wärmebrücke <math>\Psi</math> 0.062 W/m·K</p>

<p>+ Falzdichtung, 10mm Hinterdämmung und 20mm Wärmedämmputz</p>	<p><b>Verbesserung</b> gegenüber der Ausgangssituation:</p> <p><math>f_{RSI} = 0.056</math> (gut)</p> <p><math>\phi_{50\%}</math> Raumluftfeuchte: Schimmel = 5 % (Gefahr)</p>	<p><b>Verbesserung</b> gegenüber der Ausgangssituation:</p> <p>Wärmestrom <math>\Phi = 12.863</math> W/m (19.35 %)</p> <p>Wärmebrücke <math>\Psi = 0.007</math> W/m·K (kleine WB)</p>
