**Heimatschutz Basel**

## **Bauphysikgrundlagen zur Fensterkampagne „Fenster sind die Augen eines Hauses“**

Die Prona AG wurde vom Verein Heimatschutz Basel beauftragt die nötigen technischen Grundlagen für ihre Kampagne „Fenster sind die Augen eines Hauses“ zu erarbeiten.

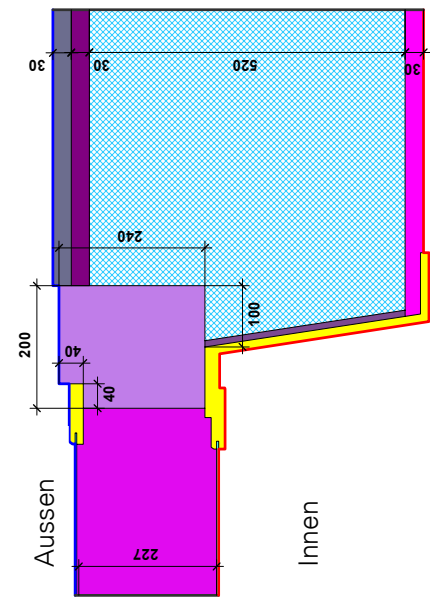
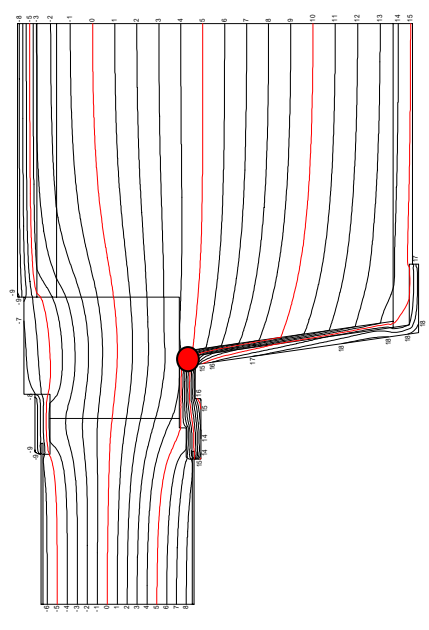
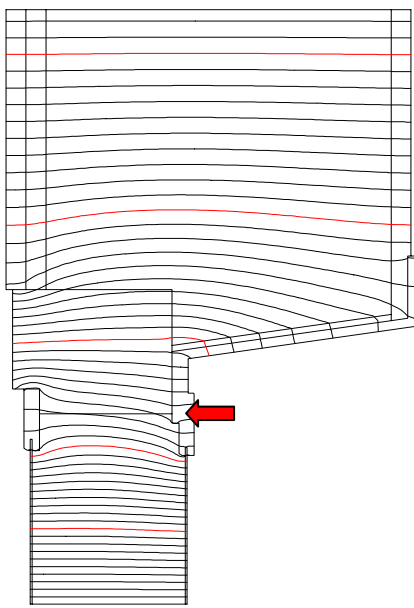
<b>HAB10C30 Sanierung mit Dichtung (A), Hinterdämmung der Leibung (B) und Wärmedämmputz (C)</b>		
Konstruktion	Isotherme	Wärmestromlinien / Wärmebrücke

<p>           Aussen            Innen            200            40            40            240            100            227            30            30            520            30         </p>

<b>Material</b> Aussenputz Bruchstein mit Kalkmörtel Glas, 2500 Innenputz Kunststein Luftschicht, ruhend Weich-Holz isofloc, eingeblasen Wärmedämmender Putz	<b><math>\lambda</math> [W/(m·K)]</b> 0.870 1.300 0.810 0.700 1.300 1.278 0.130 0.039 0.200	Wärmestrom $\Phi$ Wärmebrücke $\Psi$ 52.568 W/m 0.083 W/m·K
<b>Verbesserung</b> gegenüber der Ausgangssituation: $f_{RSI} = 0.060$ (gut) $\phi_{90\%}$ Raumlufftfeuchte: Schimmel = 6 % (geringe Gefahr)	U- Wert Glas U- Wert Wand Oberflächenwiderstand $f_{RSI}$ min. Innenoberflächentemperatur $\theta_{si}$ min $\phi_{100\%}$ Raumlufftfeuchte: Kondensat $\phi_{90\%}$ Raumlufftfeuchte: Schimmel 2.80 W/(m <sup>2</sup> ·K) 1.25 W/(m <sup>2</sup> ·K) 0.751 12.53 °C 62 % 50 %	<b>Verbesserung</b> gegenüber der Ausgangssituation: Wärmestrom $\Phi = 13.9$ W/m (20.9 %) Wärmebrücke $\Psi = 0.006$ W/m·K (kleine WB)

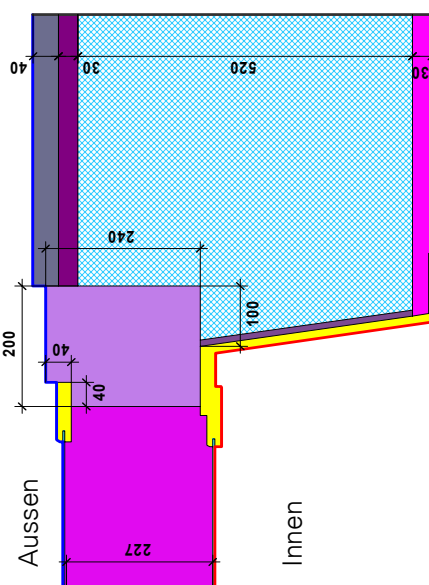
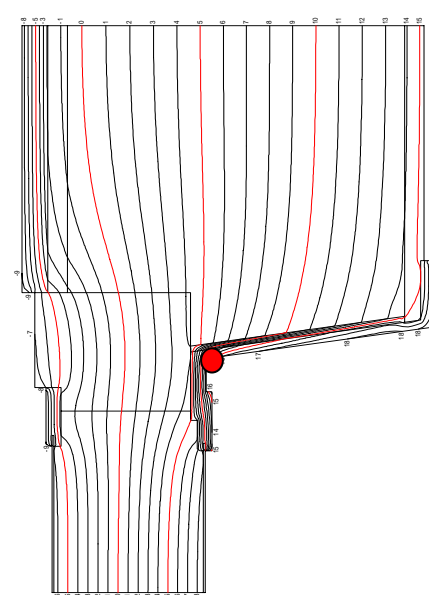
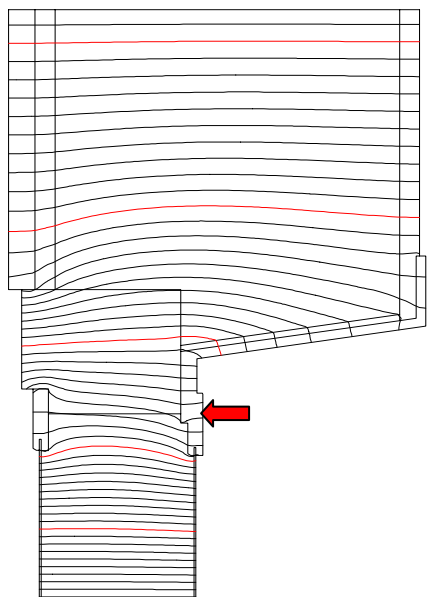
<b>HAB10C40 Sanierung mit Dichtung (A), Hinterdämmung der Leibung (B) und Wärmedämmputz (C)</b>		
<p><b>Konstruktion</b></p>

<p><b>Material</b></p> <ul style="list-style-type: none"> <li>Aussenputz 0.870</li> <li>Bruchstein mit Kalkmörtel 1.300</li> <li>Glas, 2500 0.810</li> <li>Innenputz 0.700</li> <li>Kunststein 1.300</li> <li>Luftschicht, ruhend 1.278</li> <li>Weich-Holz 0.130</li> <li>isofloc, eingeblasen 0.039</li> <li>Wärmedämmender Putz 0.200</li> </ul>	<p>U- Wert Glas 2.80 W/(m²K)</p> <p>U- Wert Wand 1.18 W/(m²K)</p> <p>Oberflächenkoeffizienten <math>f_{RSI}</math> 0.755</p> <p>min. Innenoberflächentemperatur <math>\theta_{si}</math> min 12.65 °C</p> <p><math>\phi_{100\%}</math> Raumluftfeuchte: Kondensat 63 %</p> <p><math>\phi_{20\%}</math> Raumluftfeuchte: Schimmel 50 %</p>	<p>Wärmestrom <math>\Phi</math> 51.731 W/m</p> <p>Wärmebrücke <math>\Psi</math> 0.103 W/m·K</p>

<p>+ Falzdichtung, 10mm Hinterdämmung und 40mm Wärmedämmputz</p>	<p><b>Verbesserung</b> gegenüber der Ausgangssituation:</p> <p><math>f_{RSI}</math> = 0.064 (gut)</p> <p><math>\phi_{20\%}</math> Raumluftfeuchte: Schimmel = 6 % (geringe Gefahr)</p>	<p><b>Verbesserung</b> gegenüber der Ausgangssituation:</p> <p>Wärmestrom <math>\Phi</math> = 14.737 W/m (22.17 %)</p> <p>Wärmebrücke <math>\Psi</math> = 0.034 W/m·K (schlechter, kleine WB)</p>

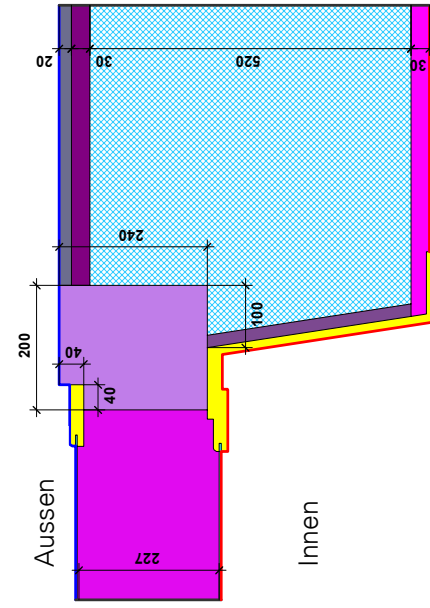
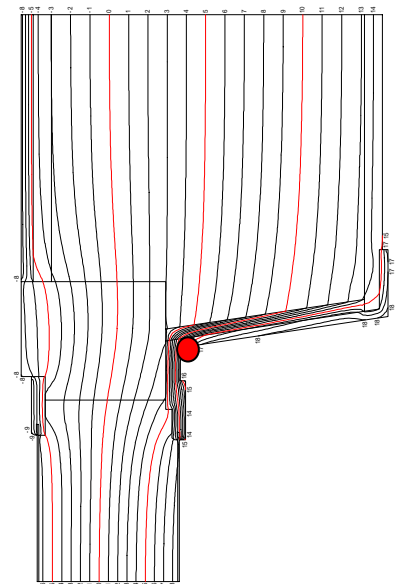
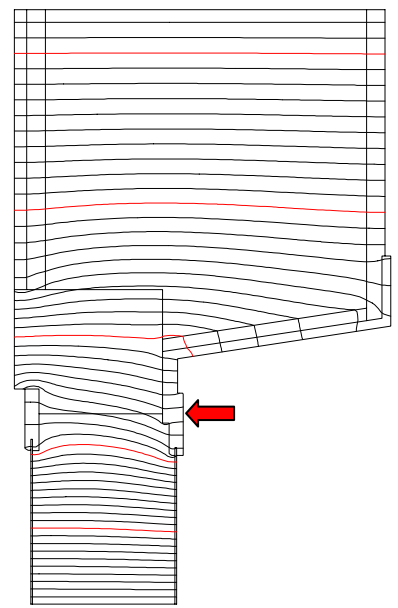
<b>HAB20C20 Sanierung mit Dichtung (A), Hinterdämmung der Leibung (B) und Wärmedämmputz (C)</b>		
<p><b>Konstruktion</b></p>

<p><b>Material</b></p> <ul style="list-style-type: none"> <li>Aussenputz 0.870</li> <li>Bruchstein mit Kalkmörtel 1.300</li> <li>Glas, 2500 0.810</li> <li>Innenputz 0.700</li> <li>Kunststein 1.300</li> <li>Luftschicht, schwach belüftet 2.556</li> <li>Weich-Holz 0.130</li> <li>isofloc, eingeblasen 0.039</li> <li>Wärmedämmender Putz 0.200</li> </ul>	<p>U- Wert Glas 2.80 W/(m²K)          U- Wert Wand 1.34 W/(m²K)          Oberflächenwiderstand <math>f_{RSI}</math> 0.755          min. Innenoberflächentemperatur <math>\theta_{si}</math> min 12.64 °C  <math>\phi_{100\%}</math> Raumluftfeuchte: Kondensat 62 %  <math>\phi_{50\%}</math> Raumluftfeuchte: Schimmel 50 %</p>	<p>Wärmestrom <math>\Phi</math> 52.693 W/m          Wärmebrücke <math>\Psi</math> 0.032 W/m·K</p>

<p>+ Falzdichtung, 20mm Hinterdämmung und 20mm Wärmedämmputz</p>	<p><b>Verbesserung</b> gegenüber der Ausgangssituation:  <math>f_{RSI} = 0.064</math> (gut)  <math>\phi_{50\%}</math> Raumluftfeuchte: Schimmel = 6 % (geringe Gefahr)</p>	<p><b>Verbesserung</b> gegenüber der Ausgangssituation:          Wärmestrom <math>\Phi = 13.775</math> W/m (20.72 %)          Wärmebrücke <math>\Psi = 0.037</math> W/m·K (sehr kleine WB)</p>

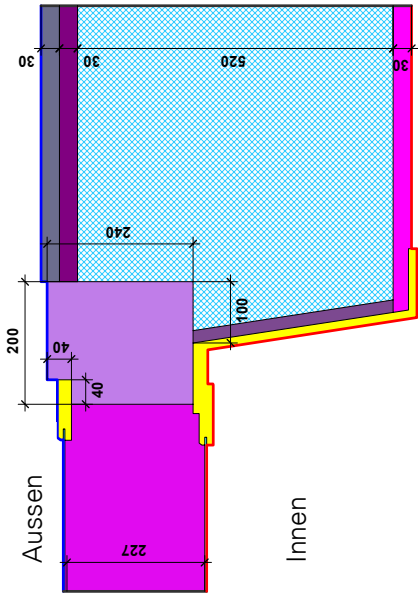
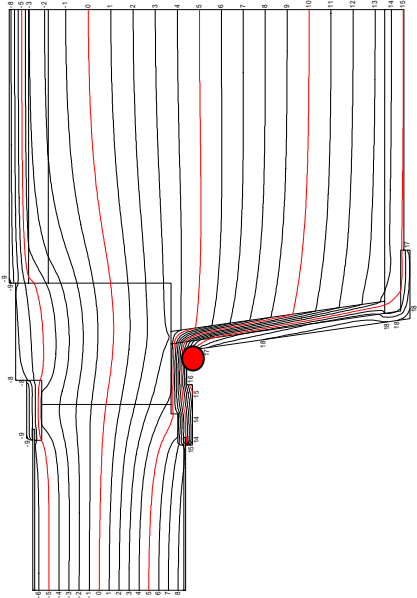
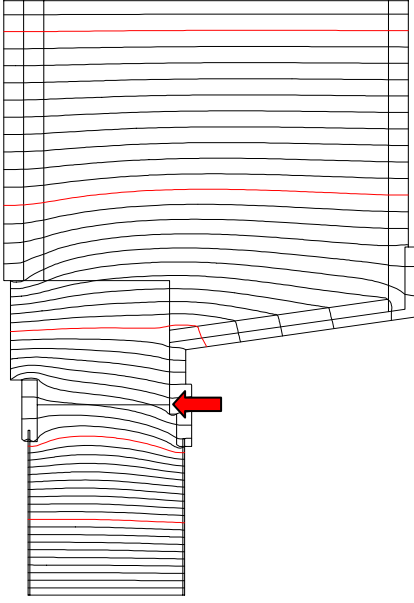
<b>HAB20C30 Sanierung mit Dichtung (A), Hinterdämmung der Leibung (B) und Wärmedämmputz (C)</b>		
<p><b>Konstruktion</b></p>

<p><b>Material</b></p> <ul style="list-style-type: none"> <li>Aussenputz 0.870</li> <li>Bruchstein mit Kalkmörtel 1.300</li> <li>Glas, 2500 0.810</li> <li>Innenputz 0.700</li> <li>Kunststein 1.300</li> <li>Luftschicht, schwach belüftet 2.556</li> <li>Weich-Holz 0.130</li> <li>isofloc, eingeblasen 0.039</li> <li>Wärmedämmender Putz 0.200</li> </ul> <p><b>λ [W/(m·K)]</b></p>	<ul style="list-style-type: none"> <li>U- Wert Glas 2.80 W/(m²K)</li> <li>U- Wert Wand 1.25 W/(m²K)</li> <li>Oberflächenkoeffizienten <math>f_{RSI}</math> 0.758</li> <li>min. Innenoberflächentemperatur <math>\theta_{si}</math> min 12.75 °C</li> <li><math>\phi_{100\%}</math> Raumluftfeuchte: Kondensat 63 %</li> <li><math>\phi_{50\%}</math> Raumluftfeuchte: Schimmel 50 %</li> </ul>	<p>Wärmestrom <math>\Phi</math> 51.703 W/m</p> <p>Wärmebrücke <math>\Psi</math> 0.054 W/m·K</p>

<p>+ Falzdichtung, 20mm Hinterdämmung und 30mm Wärmedämmputz</p>	<p><b>Verbesserung</b> gegenüber der Ausgangssituation:  <math>f_{RSI} = 0.067</math> (gut)  <math>\phi_{50\%}</math> Raumluftfeuchte: Schimmel = 6 % (geringe Gefahr)</p>	<p><b>Verbesserung</b> gegenüber der Ausgangssituation:        Wärmestrom <math>\Phi = 14.765</math> W/m (22.21 %)        Wärmebrücke <math>\Psi = 0.015</math> W/m·K (kleine WB)</p>

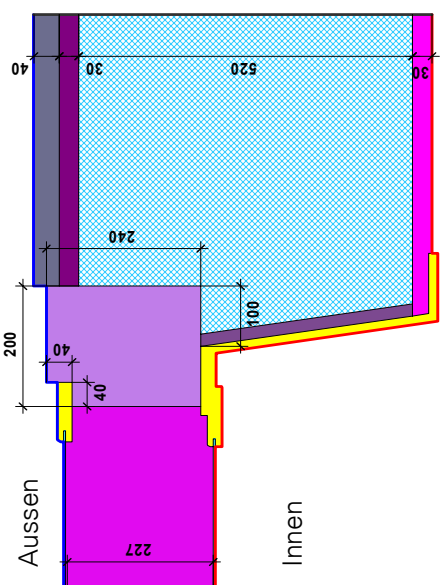
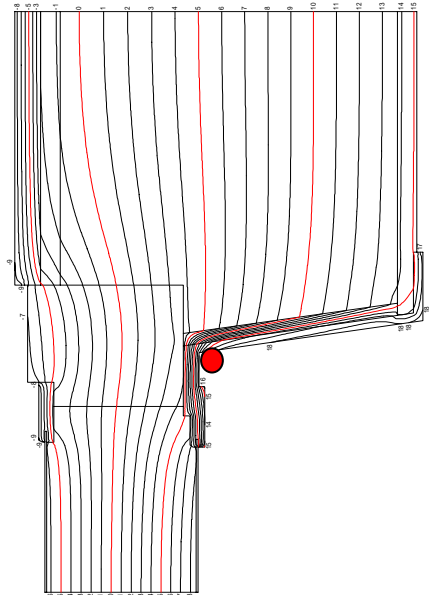
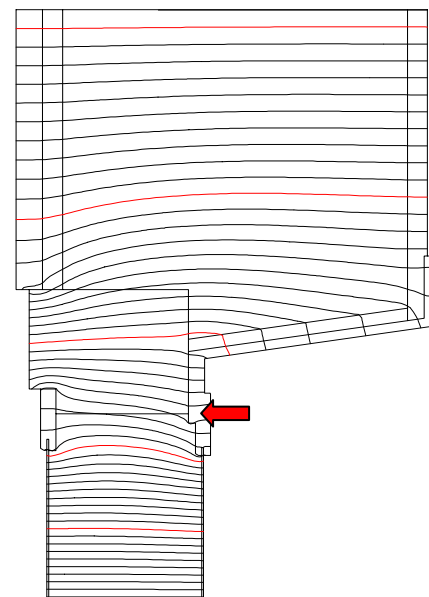
<b>HAB20C40 Sanierung mit Dichtung (A), Hinterdämmung der Leibung (B) und Wärmedämmputz (C)</b>		
<p><b>Konstruktion</b></p>

<p><b>Material</b></p> <ul style="list-style-type: none"> <li>Aussenputz 0.870</li> <li>Bruchstein mit Kalkmörtel 1.300</li> <li>Glas, 2500 0.810</li> <li>Innenputz 0.700</li> <li>Kunststein 1.300</li> <li>Luftschicht, schwach belüftet 2.556</li> <li>Weich-Holz 0.130</li> <li>isofloc, eingeblasen 0.039</li> <li>Wärmedämmender Putz 0.200</li> </ul>	<ul style="list-style-type: none"> <li>U- Wert Glas 2.80 W/(m²K)</li> <li>U- Wert Wand 1.18 W/(m²K)</li> <li>Oberflächenkoeffizient f<sub>RSI</sub> 0.762</li> <li>min. Innenoberflächentemperatur θ<sub>si</sub> min 12.86 °C</li> <li>φ<sub>100%</sub> Raumlufffeuchte: Kondensat 63 %</li> <li>φ<sub>50%</sub> Raumlufffeuchte: Schimmel 51 %</li> </ul>	<ul style="list-style-type: none"> <li>Wärmestrom φ 50.902 W/m</li> <li>Wärmebrücke Ψ 0.075 W/m·K</li> </ul>

<p>+ Falzdichtung, 20mm Hinterdämmung und 40mm Wärmedämmputz</p>	<p><b>Verbesserung</b> gegenüber der Ausgangssituation:        f<sub>RSI</sub> = 0.071 (gut)        φ<sub>50%</sub> Raumlufffeuchte: Schimmel = 7 % (geringe Gefahr)</p>	<p><b>Verbesserung</b> gegenüber der Ausgangssituation:        Wärmestrom φ = 15.566 W/m (23.42 %)        Wärmebrücke Ψ = 0.006 W/m·K (schlechter, kleine WB)</p>

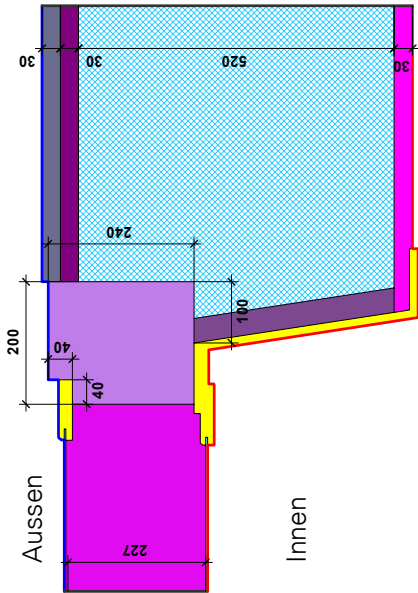
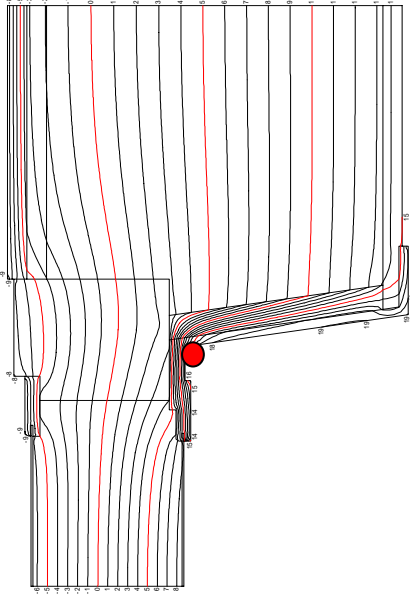
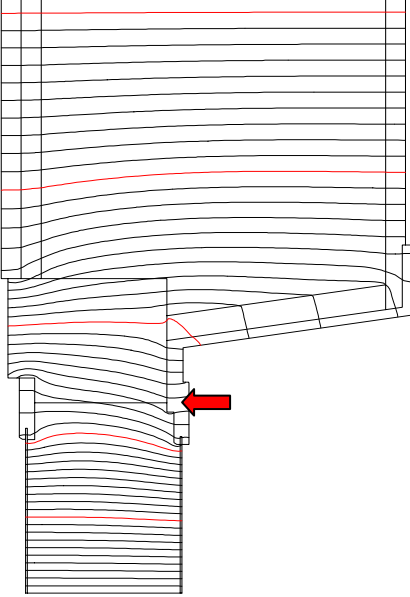
<b>HAB40C30 Sanierung mit Dichtung (A), Hinterdämmung der Leibung (B) und Wärmedämmputz (C)</b>		
<p><b>Konstruktion</b></p>

<p><b>Material</b></p> <ul style="list-style-type: none"> <li>Aussenputz 0.870</li> <li>Bruchstein mit Kalkmörtel 1.300</li> <li>Glas, 2500 0.810</li> <li>Innenputz 0.700</li> <li>Kunststein 1.300</li> <li>Luftschicht, schwach belüftet 2.556</li> <li>Weich-Holz 0.130</li> <li>isofloc, eingeblasen 0.039</li> <li>Wärmedämmender Putz 0.200</li> </ul>	<p><b>λ [W/(m·K)]</b></p> <ul style="list-style-type: none"> <li>U- Wert Glas 2.80 W/(m²K)</li> <li>U- Wert Wand 1.25 W/(m²K)</li> <li>Oberflächenkoeffizient f<sub>RSI</sub> 0.761</li> <li>min. Innenoberflächentemperatur θ<sub>si min</sub> 12.83 °C</li> <li>φ<sub>100%</sub> Raumlufftfeuchte: Kondensat 63 %</li> <li>φ<sub>50%</sub> Raumlufftfeuchte: Schimmel 51 %</li> </ul>	<p>Wärmestrom φ 50.716 W/m</p> <p>Wärmebrücke Ψ 0.021 W/m·K</p>

<p>+ Falzdichtung, 40mm Hinterdämmung und 30mm Wärmedämmputz</p>	<p><b>Verbesserung</b> gegenüber der Ausgangssituation:        f<sub>RSI</sub> = 0.070 (gut)        φ<sub>50%</sub> Raumlufftfeuchte: Schimmel = 7 % (geringe Gefahr)</p>	<p><b>Verbesserung</b> gegenüber der Ausgangssituation:        Wärmestrom φ = 15.752 W/m (23.7 %)        Wärmebrücke Ψ = 0.048 W/m·K (sehr kleine WB)</p>

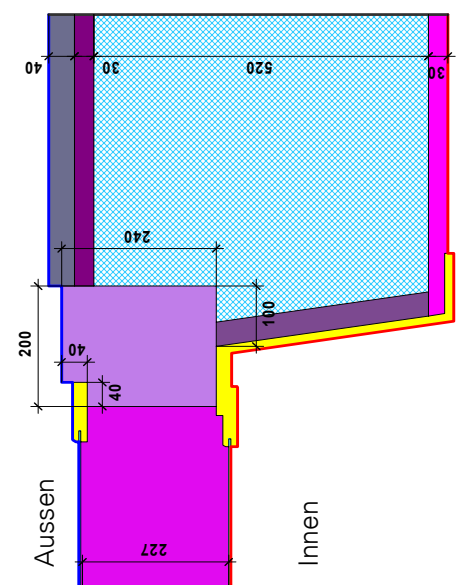
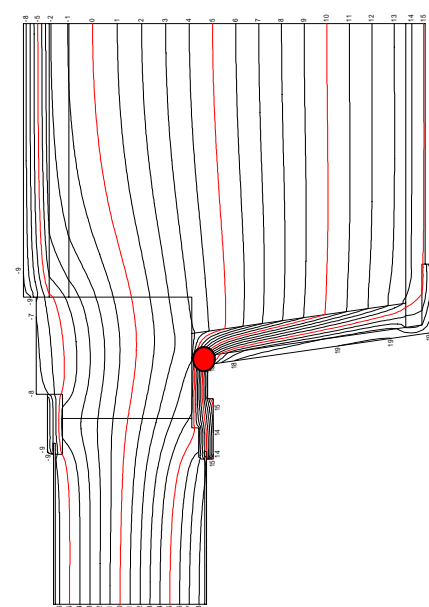
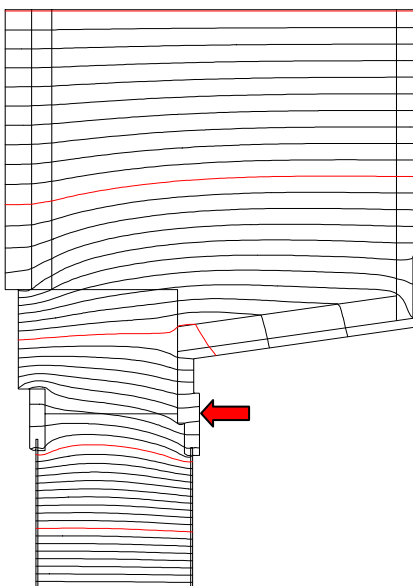
<b>HAB40C40 Sanierung mit Dichtung (A), Hinterdämmung der Leibung (B) und Wärmedämmputz (C)</b>		
<p><b>Konstruktion</b></p>

<p><b>Material</b></p> <ul style="list-style-type: none"> <li>Aussenputz 0.870</li> <li>Bruchstein mit Kalkmörtel 1.300</li> <li>Glas, 2500 0.810</li> <li>Innenputz 0.700</li> <li>Kunststein 1.300</li> <li>Luftschicht, schwach belüftet 2.556</li> <li>Weich-Holz 0.130</li> <li>isofloc, eingeblasen 0.039</li> <li>Wärmedämmender Putz 0.200</li> </ul>	<p>U- Wert Glas 2.80 W/(m²K)          U- Wert Wand 1.18 W/(m²K)          Oberflächenwiderstand <math>f_{RSI}</math> 0.764          min. Innenoberflächentemperatur <math>\theta_{si}</math> min 12.93 °C  <math>\phi_{100\%}</math> Raumluftfeuchte: Kondensat 64 %  <math>\phi_{50\%}</math> Raumluftfeuchte: Schimmel 51 %</p>	<p>Wärmestrom <math>\Phi</math> 49.953 W/m          Wärmebrücke <math>\Psi</math> 0.043 W/m·K</p>

<p>+ Falzdichtung, 40mm Hinterdämmung und 40mm Wärmedämmputz</p>	<p><b>Verbesserung</b> gegenüber der Ausgangssituation:  <math>f_{RSI} = 0.073</math> (gut)  <math>\phi_{50\%}</math> Raumluftfeuchte: Schimmel = 7 % (geringe Gefahr)</p>	<p><b>Verbesserung</b> gegenüber der Ausgangssituation:          Wärmestrom <math>\Phi = 16.515</math> W/m (24.8 %)          Wärmebrücke <math>\Psi = 0.026</math> W/m·K (sehr kleine WB)</p>

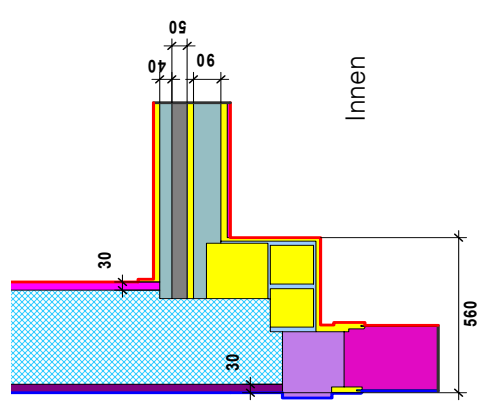
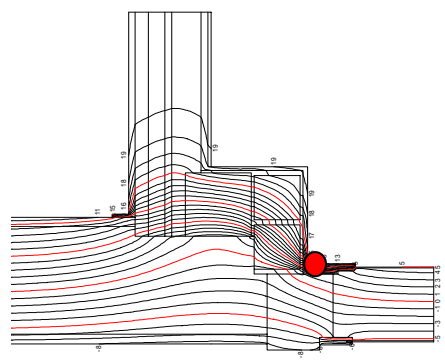
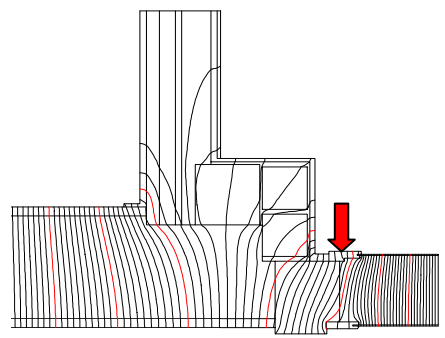
**V1 Ist - Situation, V1= Vertikalschnitt Sturz**

<p><b>Material</b></p> <ul style="list-style-type: none"> <li>Aussenputz 0.870</li> <li>Bruchstein mit Kalkmörtel 1.300</li> <li>Glas, 2500 0.810</li> <li>Innenputz 0.700</li> <li>Kunststein 1.300</li> <li>Leicht belüftete Hohlräume 0.900</li> <li>Luftschicht, schwach belüftet, 230mm 2.556</li> <li>Luftschicht, schwach belüftet, 50mm 0.556</li> <li>Schlacke 0.310</li> <li>Weich-Holz 0.130</li> </ul>	<p>U- Wert Glas 3.74 W/(m²K)          U- Wert Wand 1.97 W/(m²K)          Oberflächenwiderstand <math>f_{RSI}</math> 0.665          min. Innenoberflächentemperatur <math>\theta_{si}</math> min 9.96 °C  <math>\phi_{100\%}</math> Raumluftfeuchte: Kondensat 52 %  <math>\phi_{80\%}</math> Raumluftfeuchte: Schimmel 42 %</p>	<p>Wärmestrom <math>\Phi</math> 45.484 W/m          Wärmebrücke <math>\Psi</math> 0.196 W/m-K</p>

<p>Sanierungsmöglichkeiten:</p> <ul style="list-style-type: none"> <li>• Falzdichtung (S. 28)</li> <li>• Wärmedämmputz + 20mm, 30mm, 40mm (S. 29 - 31)</li> <li>• Kombinationen (S. 32 - 34)</li> </ul>	<p>Hygrische Beurteilung:  <math>f_{RSI} = 0.665</math> (zu tief)          52 % Raumfeuchte: Tauwassergefahr          42 % Raumfeuchte: Schimmelgefahr (akute Gefahr)</p>	<p>Thermische Beurteilung:          Normale Wärmebrücke am Fensteranschlag</p>

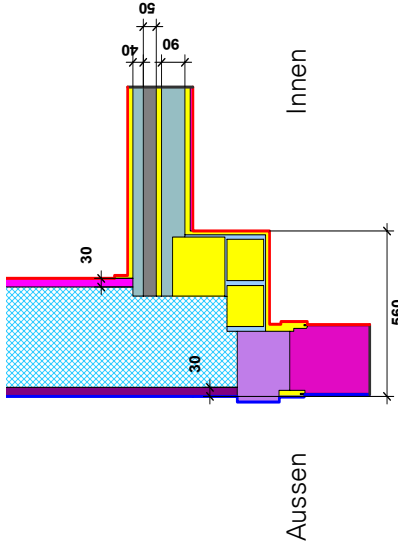
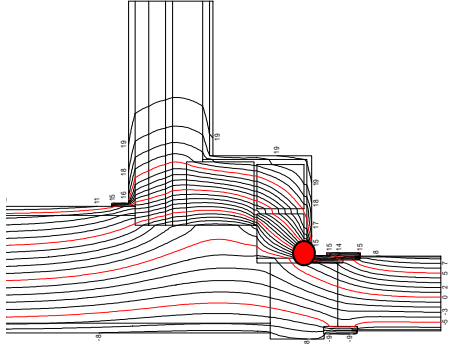
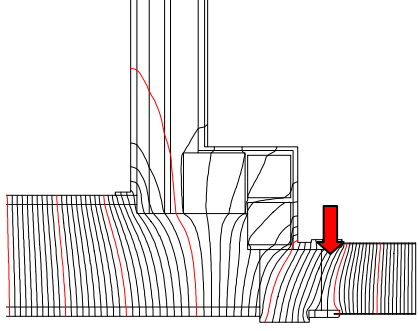
<b>V1A Sanierung mit Dichtung (A)</b>		
<b>Konstruktion</b>	<b>Isotherme</b>	<b>Wärmestromlinien / Wärmebrücke</b>

<b>Material</b> Aussenputz Bruchstein mit Kalkmörtel Glas, 2500 Innenputz Kunststein Leicht belüftete Hohlräume Luftschicht, ruhend, 230mm Luftschicht, schwach belüftet, 50mm Schlacke Weich-Holz	$\lambda$ [W/(m·K)] 0.870 1.300 0.810 0.700 1.300 0.900 1.278 0.556 0.310 0.130	Wärmestrom $\Phi$ Wärmebrücke $\Psi$ 38.215 W/m 0.242 W/m·K
+ Falzdichtung	<b>Verbesserung</b> gegenüber der Ausgangssituation: $f_{RSI} = 0.006$ (zu tief) $\phi_{90\%}$ Raumlufftfeuchte: Schimmel = 0 % (akute Gefahr)	<b>Verbesserung</b> gegenüber der Ausgangssituation: Wärmestrom $\Phi = 7.269$ W/m (15.98 %) Wärmebrücke $\Psi = 0.046$ W/m·K (schlechter, normale WB)

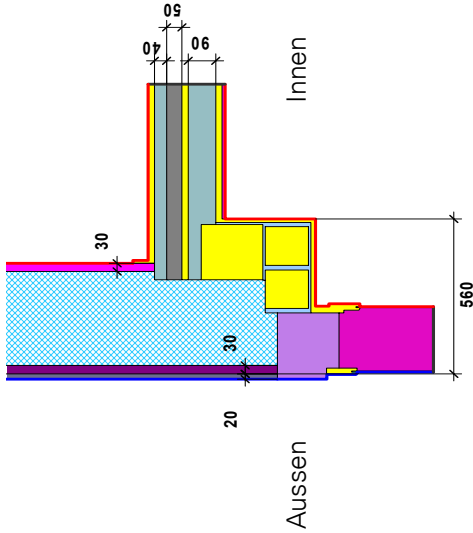
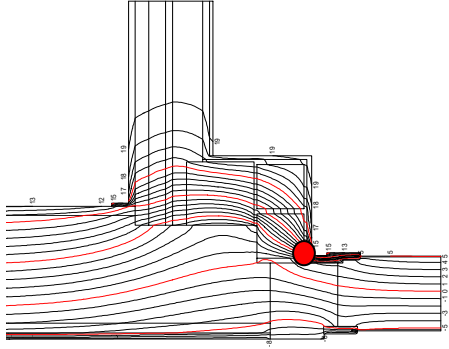
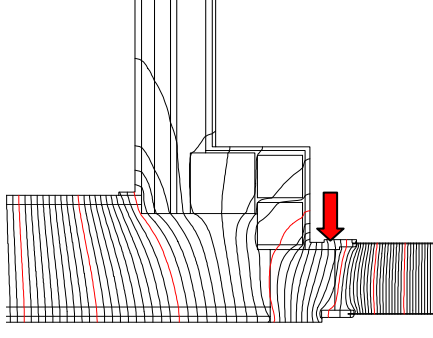
**V1C20 Sanierung mit Wärmedämmputz (C)**

<p> <b>Material</b>            Aussenputz            Bruchstein mit Kalkmörtel            Glas, 2500            Innenputz            Kunststein            Leicht belüftete Hohlräume            Luftschicht, schwach belüftet, 230mm            Luftschicht, schwach belüftet, 50mm            Schlacke            Weich-Holz            Wärmedämmender Putz            + 20mm Wärmedämmputz         </p>

<p>           U- Wert Glas            U- Wert Wand            Oberflächenkoeffizient <math>f_{RSI}</math>            min. Innenoberflächentemperatur <math>\theta_{si}</math> min  <math>\phi_{100\%}</math> Raumluftfeuchte: Kondensat  <math>\phi_{50\%}</math> Raumluftfeuchte: Schimmel         </p>

<p>           Wärmestrom <math>\Phi</math>            Wärmebrücke <math>\Psi</math> </p>
<p> <math>\lambda</math> [W/(m·K)]            0.870            1.300            0.810            0.700            1.300            0.900            2.556            0.556            0.310            0.130            0.200         </p>	<p>           3.74 W/(m<sup>2</sup>·K)            1.64 W/(m<sup>2</sup>·K)            0.680            10.39 °C            54 %            43 %         </p> <p> <b>Verbesserung</b> gegenüber der Ausgangssituation:  <math>f_{RSI} = 0.015</math> (zu tief)  <math>\phi_{50\%}</math> Raumluftfeuchte: Schimmel = 1 % (akute Gefahr)         </p>	<p>           44.407 W/m            0.169 W/m·K         </p> <p> <b>Verbesserung</b> gegenüber der Ausgangssituation:            Wärmestrom <math>\Phi = 1.077</math> W/m (2,367 %)            Wärmebrücke <math>\Psi = 0.027</math> W/m·K (normale WB)         </p>

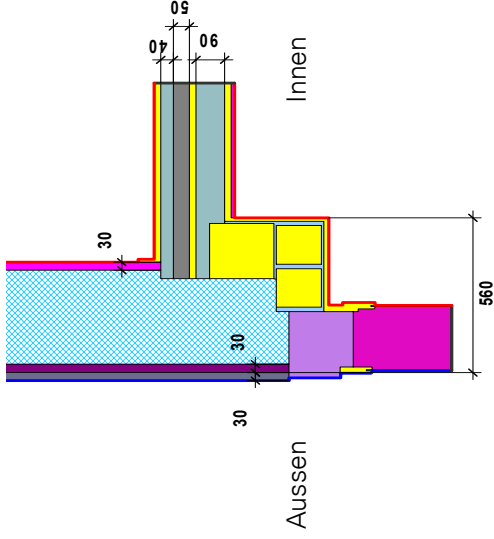
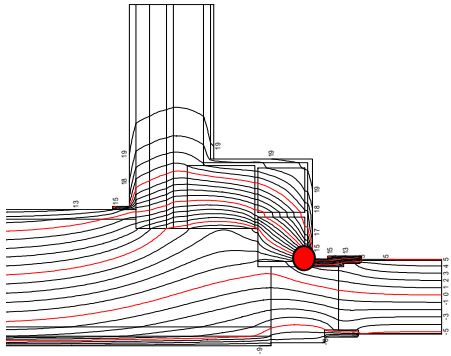
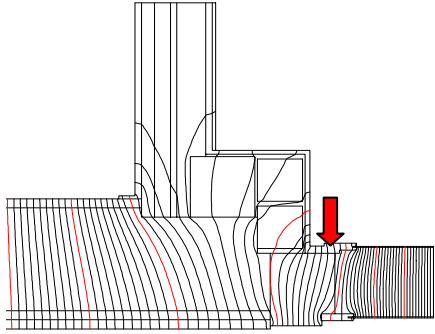
**V1C30 Sanierung mit Wärmedämmputz (C)**

<p><b>Material</b></p> <ul style="list-style-type: none"> <li>Aussenputz</li> <li>Bruchstein mit Kalkmörtel</li> <li>Glas, 2500</li> <li>Innenputz</li> <li>Kunststein</li> <li>Leicht belüftete Hohlräume</li> <li>Luftschicht, schwach belüftet, 230mm</li> <li>Luftschicht, schwach belüftet, 50mm</li> <li>Schlacke</li> <li>Weich-Holz</li> <li>Wärmedämmender Putz</li> <li>+ 30mm Wärmedämmputz</li> </ul>

<p> <b>U- Wert Glas</b>  <b>U- Wert Wand</b>  <b>Oberflächenkoeffizienten <math>f_{RSi}</math></b>  <b>min. Innenoberflächentemperatur <math>\theta_{si}</math> min</b>  <b><math>\phi_{100\%}</math> Raumluftfeuchte: Kondensat</b>  <b><math>\phi_{50\%}</math> Raumluftfeuchte: Schimmel</b> </p>

<p> <b>Wärmestrom <math>\Phi</math></b>  <b>Wärmebrücke <math>\Psi</math></b> </p>
<p><b><math>\lambda</math> [W/(m·K)]</b></p> <ul style="list-style-type: none"> <li>0.870</li> <li>1.300</li> <li>0.810</li> <li>0.700</li> <li>1.300</li> <li>0.900</li> <li>2.556</li> <li>0.556</li> <li>0.310</li> <li>0.130</li> <li>0.200</li> </ul>	<p> <b>Wärmestrom <math>\Phi</math></b>  <b>Wärmebrücke <math>\Psi</math></b> </p>	<p> <b>Wärmestrom <math>\Phi</math></b>  <b>Wärmebrücke <math>\Psi</math></b> </p>

<p><b>Verbesserung gegenüber der Ausgangssituation:</b>  <math>f_{RSi} = 0.019</math> (zu tief)  <math>\phi_{50\%}</math> Raumluftfeuchte: Schimmel = 1 % (akute Gefahr)</p>	<p><b>Verbesserung gegenüber der Ausgangssituation:</b>        Wärmestrom <math>\Phi = 1.44</math> W/m (3.17 %)        Wärmebrücke <math>\Psi = 0.035</math> W/m·K (normale WB)</p>	<p> <b>Verbesserung gegenüber der Ausgangssituation:</b>        Wärmestrom <math>\Phi = 1.44</math> W/m (3.17 %)        Wärmebrücke <math>\Psi = 0.035</math> W/m·K (normale WB)     </p>

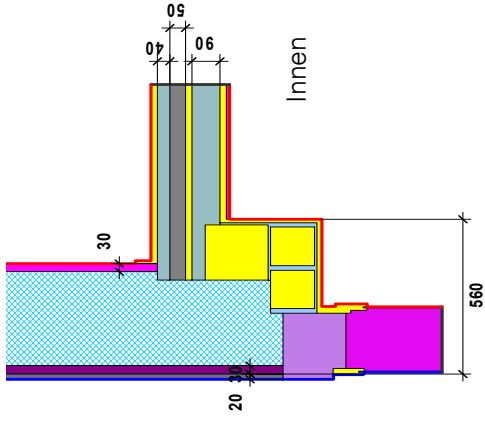
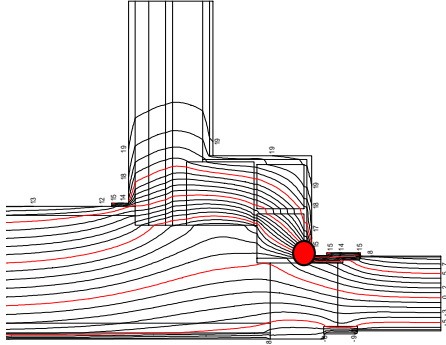
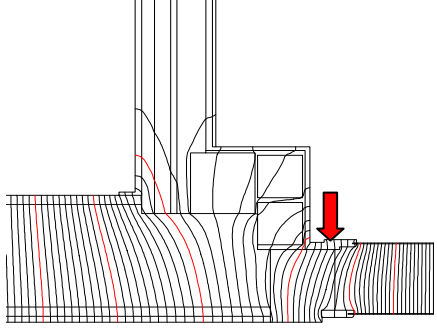
**V1AC20 Sanierung mit Dichtung (A) und Wärmedämmputz (C)**

<p><b>Material</b></p> <ul style="list-style-type: none"> <li>Aussenputz 0.870</li> <li>Bruchstein mit Kalkmörtel 1.300</li> <li>Glas, 2500 0.810</li> <li>Innenputz 0.700</li> <li>Kunststein 1.300</li> <li>Leicht belüftete Hohlräume 0.900</li> <li>Luftschicht, ruhend, 230mm 1.278</li> <li>Luftschicht, schwach belüftet, 50mm 0.556</li> <li>Schlacke 0.310</li> <li>Weich-Holz 0.130</li> <li>Wärmedämmender Putz 0.200</li> </ul> <p>+ Falzdichtung und 20mm Wärmedämmputz</p>	<p>U- Wert Glas 2.80 W/(m<sup>2</sup>K)</p> <p>U- Wert Wand 1.64 W/(m<sup>2</sup>K)</p> <p>Oberflächenkoeffizienten f<sub>RSI</sub> 0.686</p> <p>min. Innenoberflächentemperatur <math>\theta_{si}</math> min 10.59 °C</p> <p><math>\phi_{100\%}</math> Raumluftfeuchte: Kondensat 55 %</p> <p><math>\phi_{20\%}</math> Raumluftfeuchte: Schimmel 44 %</p>	<p>Wärmestrom <math>\Phi</math> 37.120 W/m</p> <p>Wärmebrücke <math>\Psi</math> 0.213 W/m·K</p>

<p><b>Verbesserung</b> gegenüber der Ausgangssituation:</p> <p>f<sub>RSI</sub> = 0.021 (zu tief)</p> <p><math>\phi_{20\%}</math> Raumluftfeuchte: Schimmel = 2 % (akute Gefahr)</p>	<p><b>Verbesserung</b> gegenüber der Ausgangssituation:</p> <p>Wärmestrom <math>\Phi</math> = 8.364 W/m (18.4 %)</p> <p>Wärmebrücke <math>\Psi</math> = 0.019 W/m·K (schlechter, normale WB)</p>

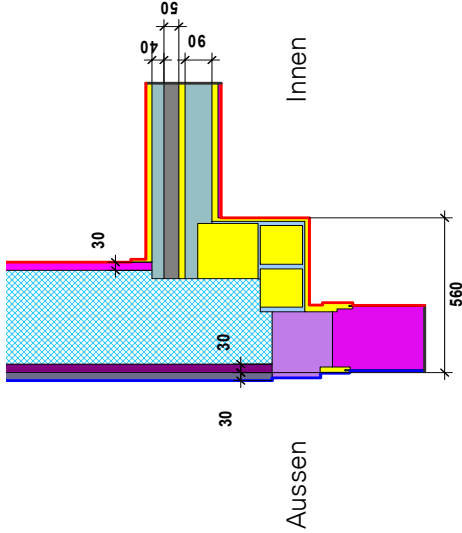
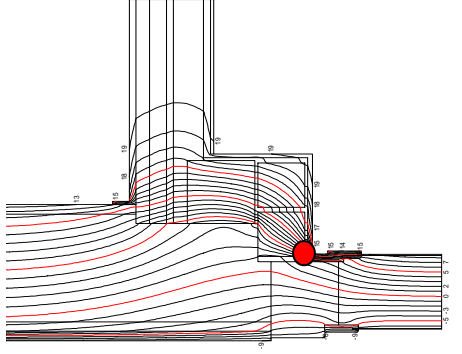
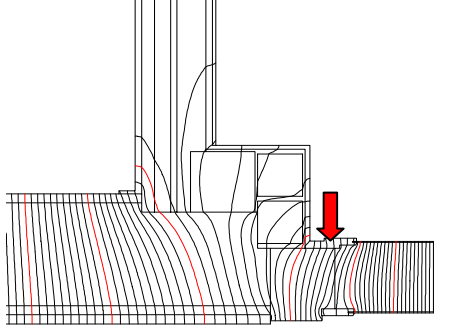
V1AC30 Sanierung mit Dichtung (A) und Wärmedämmputz (C)		
<b>Konstruktion</b>

<b>Material</b> Aussenputz Bruchstein mit Kalkmörtel Glas, 2500 Innenputz Kunststein Leicht belüftete Hohlräume Luftschicht, ruhend, 230mm Luftschicht, schwach belüftet, 50mm Schlacke Weich-Holz Wärmedämmender Putz + Falzdichtung und 20mm Wärmedämmputz	$\lambda$ [W/(m·K)] 0.870 1.300 0.810 0.700 1.300 0.900 1.278 0.556 0.310 0.130 0.200	Wärmestrom $\Phi$ Wärmebrücke $\Psi$ 36.750 W/m 0.204 W/m·K
<b>Verbesserung</b> gegenüber der Ausgangssituation: $f_{RSI} = 0.026$ (zu tief) $\phi_{20\%}$ , Raumlufftfeuchte: Schimmel = 2 % (akute Gefahr)	U- Wert Glas U- Wert Wand Oberflächenkoeffizient $f_{RSI}$ min. Innenoberflächentemperatur $\theta_{si}$ min $\phi_{100\%}$ Raumlufftfeuchte: Kondensat $\phi_{20\%}$ Raumlufftfeuchte: Schimmel 2.80 W/(m <sup>2</sup> ·K) 1.52 W/(m <sup>2</sup> ·K) 0.691 10.73 °C 55 % 44 %	<b>Verbesserung</b> gegenüber der Ausgangssituation: Wärmestrom $\Phi = 8.734$ W/m (19.2 %) Wärmebrücke $\Psi = 0.008$ W/m·K (schlechter, normale WB)

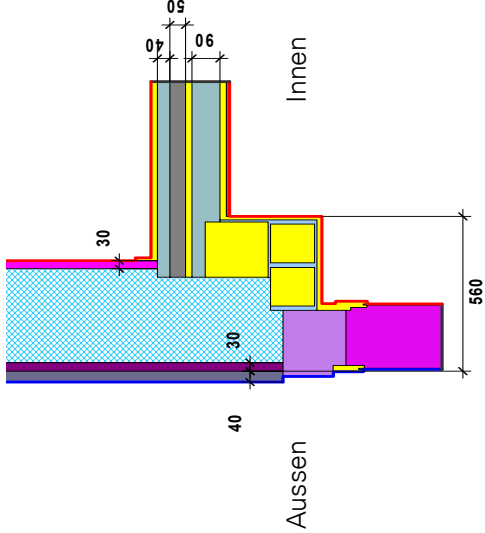
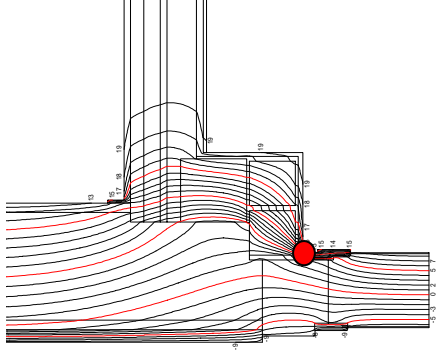
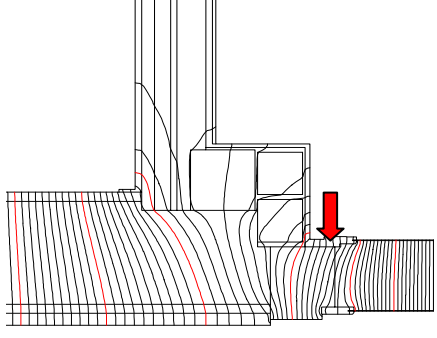
V1AC40 Sanierung mit Dichtung (A) und Wärmedämmputz (C)		
<b>Konstruktion</b>

<b>Material</b> Aussenputz Bruchstein mit Kalkmörtel Glas, 2500 Innenputz Kunststein Leicht belüftete Hohlräume Luftschicht, ruhend, 230mm Luftschicht, schwach belüftet, 50mm Schlacke Weich-Holz Wärmedämmender Putz + Falzdichtung und 30mm Wärmedämmputz	$\lambda$ [W/(m·K)] 0.870 1.300 0.810 0.700 1.300 0.900 1.278 0.556 0.310 0.130 0.200	Wärmestrom $\Phi$ Wärmebrücke $\Psi$ 36.441 W/m 0.198 W/m·K
<b>Verbesserung</b> gegenüber der Ausgangssituation: $f_{RSI} = 0.030$ (zu tief) $\phi_{20\%}$ Raumlufftfeuchte: Schimmel = 2 % (akute Gefahr)	U- Wert Glas U- Wert Wand Oberflächenkoeffizient $f_{RSI}$ min. Innenoberflächentemperatur $\theta_{si}$ min $\phi_{100\%}$ Raumlufftfeuchte: Kondensat $\phi_{20\%}$ Raumlufftfeuchte: Schimmel 2.80 W/(m <sup>2</sup> ·K) 1.41 W/(m <sup>2</sup> ·K) 0.695 10.86 °C 56 % 44 %	<b>Verbesserung</b> gegenüber der Ausgangssituation: Wärmestrom $\Phi = 9.043$ W/m (19.88 %) Wärmebrücke $\Psi = 0.000$ W/m·K (, normale WB)

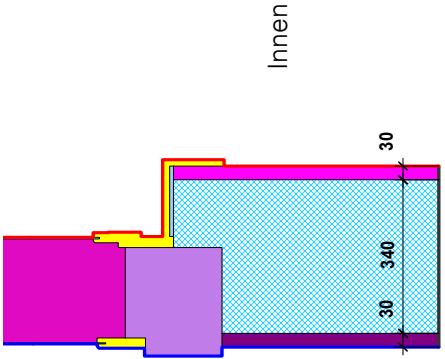
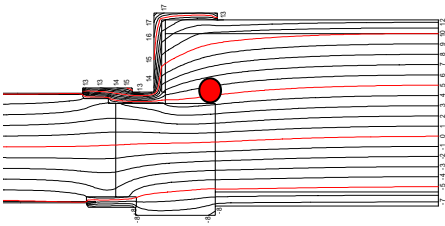
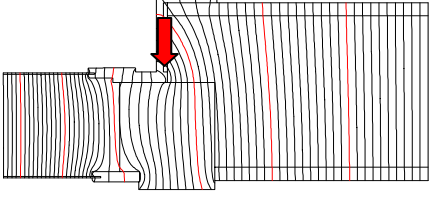
**V2 Ist – Situation, V2= Vertikalschnitt Brüstung**

<p><b>Material</b></p> <ul style="list-style-type: none"> <li>Aussenputz 0.870</li> <li>Bruchstein mit Kalkmörtel 1.300</li> <li>Glas, 2500 0.810</li> <li>Innenputz 0.700</li> <li>Kunststein 1.300</li> <li>Leicht belüftete Hohlräume 0.900</li> <li>Luftschicht, schwach belüftet, 230mm 2.556</li> <li>Weich-Holz 0.130</li> </ul>	<p><b>Isotherme</b></p>

<p>U- Wert Glas 3.74 W/(m²K)        U- Wert Wand 1.97 W/(m²K)        Oberflächenwiderstand <math>f_{RSI}</math> 0.71        min. Innenoberflächentemperatur <math>\theta_{si}</math> min 11.28 °C  <math>\phi_{100\%}</math> Raumluftfeuchte: Kondensat 57 %  <math>\phi_{80\%}</math> Raumluftfeuchte: Schimmel 46 %</p> <p>Hygrische Beurteilung:  <math>f_{RSI} = 0.71</math> (ganz leicht zu tief)        57 % Raumfeuchte: Tauwassergefahr        46 % Raumfeuchte: Schimmelgefahr (Gefahr)</p>	<p><b>Wärmestromlinien / Wärmebrücke</b></p>

<p>Wärmestrom <math>\Phi</math> 70.560 W/m        Wärmebrücke <math>\Psi</math> -0.069 W/m-K</p> <p>Thermische Beurteilung:        Negative Wärmebrücke</p>

<p>Sanierungsmöglichkeiten:</p> <ul style="list-style-type: none"> <li>Falzdichtung (S. 36)</li> <li>Wärmedämmputz + 20mm, 30mm, 40mm (S. 37 - 39)</li> <li>Kombinationen (S. 40 - 41)</li> </ul>

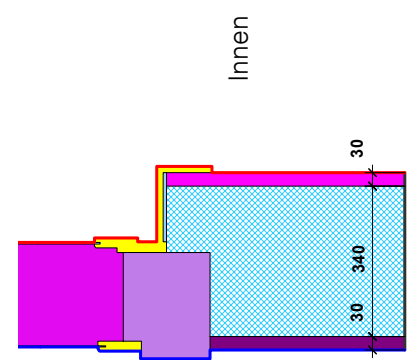
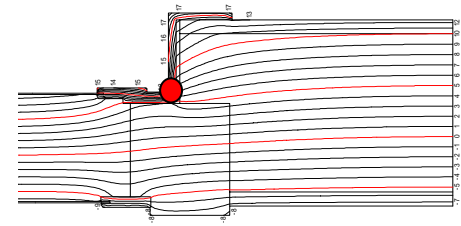
V2A Sanierung mit Dichtung (A)		
<p><b>Konstruktion</b></p>

<p><b>Material</b></p> <ul style="list-style-type: none"> <li>Aussenputz 0.870</li> <li>Bruchstein mit Kalkmörtel 1.300</li> <li>Glas, 2500 0.810</li> <li>Innenputz 0.700</li> <li>Kunststein 1.300</li> <li>Leicht belüftete Hohlräume 0.900</li> <li>Luftschicht, ruhend, 230mm 1.278</li> <li>Weich-Holz 0.130</li> </ul>	<p>U- Wert Glas 2.80 W/(m²K)          U- Wert Wand 1.97 W/(m²K)          Oberflächenkoeffizient f<sub>RSI</sub> 0.72          min. Innenoberflächentemperatur <math>\theta_{si}</math> min 11.50 °C  <math>\phi_{100\%}</math> Raumluftfeuchte: Kondensat 58 %  <math>\phi_{20\%}</math> Raumluftfeuchte: Schimmel 46 %</p>	<p>Wärmestrom <math>\Phi</math> 63.121 W/m          Wärmebrücke <math>\Psi</math> -0.029 W/m·K</p>
<p>+ Falzdichtung</p>	<p><b>Verbesserung</b> gegenüber der Ausgangssituation:  <math>f_{RSI} = 0.010</math> (ausreichend)  <math>\phi_{20\%}</math> Raumluftfeuchte: Schimmel = 0 % (Gefahr)</p>	<p><b>Verbesserung</b> gegenüber der Ausgangssituation:          Wärmestrom <math>\Phi = 7.439</math> W/m (10.54 %)          Wärmebrücke <math>\Psi = 0.040</math> W/m·K (schlechter, negative WB)</p>

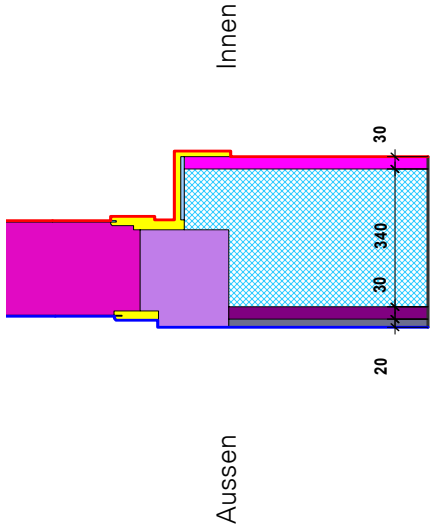
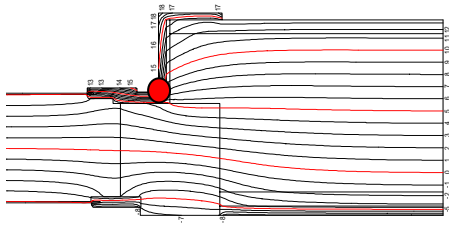
<b>V2C20 Sanierung mit Wärmedämmputz (C)</b>		
<p><b>Konstruktion</b></p>

<p><b>Material</b></p> <ul style="list-style-type: none"> <li>Aussenputz 0.870</li> <li>Bruchstein mit Kalkmörtel 1.300</li> <li>Glas, 2500 0.810</li> <li>Innenputz 0.700</li> <li>Kunststein 1.300</li> <li>Leicht belüftete Hohlräume 0.900</li> <li>Luftschicht, schwach belüftet, 230mm 2.556</li> <li>Weich-Holz 0.130</li> <li>Wärmedämmender Putz 0.200</li> </ul>	<ul style="list-style-type: none"> <li>U- Wert Glas 3.74 W/(m²K)</li> <li>U- Wert Wand 1.64 W/(m²K)</li> <li>Oberflächenkoeffizienten <math>f_{RSI}</math> 0.726</li> <li>min. Innenoberflächentemperatur <math>\theta_{si}</math> min 11.77 °C</li> <li><math>\phi_{100\%}</math> Raumluftfeuchte: Kondensat 59 %</li> <li><math>\phi_{20\%}</math> Raumluftfeuchte: Schimmel 47 %</li> </ul>	<ul style="list-style-type: none"> <li>Wärmestrom <math>\Phi</math> 66.190 W/m</li> <li>Wärmebrücke <math>\Psi</math> -0.005 W/m·K</li> </ul>

<p>+ 20mm Wärmedämmputz</p>	<p><b>Verbesserung</b> gegenüber der Ausgangssituation:  <math>f_{RSI} = 0.016</math> (ausreichend)  <math>\phi_{20\%}</math> Raumluftfeuchte: Schimmel = 1 % (Gefahr)</p>	<p><b>Verbesserung</b> gegenüber der Ausgangssituation:        Wärmestrom <math>\Phi = 4.37</math> W/m (6.2 %)        Wärmebrücke <math>\Psi = 0.064</math> W/m·K (schlechter, negative WB)</p>

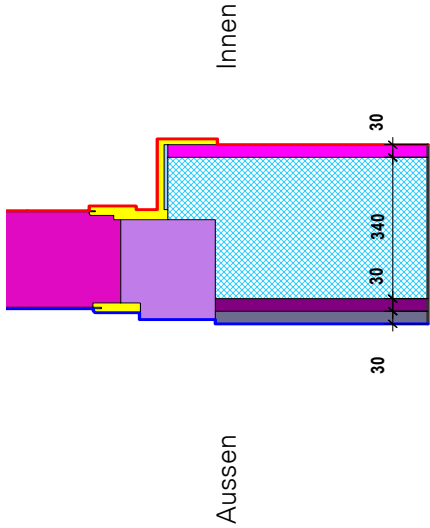
<b>V2C30 Sanierung mit Wärmedämmputz (C)</b>		
<p><b>Konstruktion</b></p>

<p><b>Material</b></p> <ul style="list-style-type: none"> <li>Aussenputz 0.870</li> <li>Bruchstein mit Kalkmörtel 1.300</li> <li>Glas, 2500 0.810</li> <li>Innenputz 0.700</li> <li>Kunststein 1.300</li> <li>Leicht belüftete Hohlräume 0.900</li> <li>Luftschicht, schwach belüftet, 230mm 2.556</li> <li>Weich-Holz 0.130</li> <li>Wärmedämmender Putz 0.200</li> </ul>	<p>U- Wert Glas 3.74 W/(m²K)          U- Wert Wand 1.52 W/(m²K)          Oberflächenwiderstand <math>f_{RSI}</math> 0.731          min. Innenoberflächentemperatur <math>\theta_{si}</math> min 11.92 °C  <math>\phi_{100\%}</math> Raumluftfeuchte: Kondensat 60 %  <math>\phi_{50\%}</math> Raumluftfeuchte: Schimmel 48 %</p>	<p>Wärmestrom <math>\Phi</math> 64.791 W/m          Wärmebrücke <math>\Psi</math> 0.030 W/m·K</p>

<p>+ 30mm Wärmedämmputz</p>	<p><b>Verbesserung</b> gegenüber der Ausgangssituation:  <math>f_{RSI} = 0.021</math> (ausreichend)  <math>\phi_{50\%}</math> Raumluftfeuchte: Schimmel = 2 % (Gefahr)</p>	<p><b>Verbesserung</b> gegenüber der Ausgangssituation:          Wärmestrom <math>\Phi = 5.769</math> W/m (8.17 %)          Wärmebrücke <math>\Psi = 0.099</math> W/m·K (schlechter, kleine WB)</p>

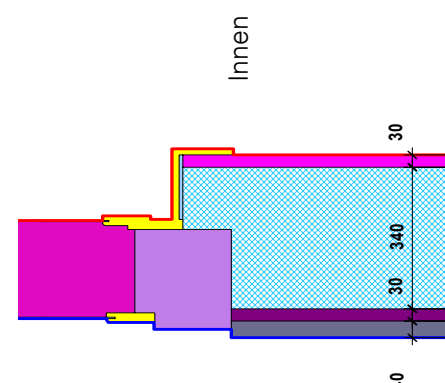
<p><b>Konstruktion</b></p>

**V2C40 Sanierung mit Wärmedämmputz (C)**

<p><b>Material</b></p> <ul style="list-style-type: none"> <li>Aussenputz 0.870</li> <li>Bruchstein mit Kalkmörtel 1.300</li> <li>Glas, 2500 0.810</li> <li>Innenputz 0.700</li> <li>Kunststein 1.300</li> <li>Leicht belüftete Hohlräume 0.900</li> <li>Luftschicht, schwach belüftet, 230mm 2.556</li> <li>Weich-Holz 0.130</li> <li>Wärmedämmender Putz 0.200</li> </ul> <p><b>λ [W/(m·K)]</b></p>	<ul style="list-style-type: none"> <li>U- Wert Glas 3.74 W/(m²K)</li> <li>U- Wert Wand 1.41 W/(m²K)</li> <li>Oberflächenkoeffizient f<sub>RSI</sub> 0.735</li> <li>min. Innenoberflächentemperatur θ<sub>si min</sub> 12.04 °C</li> <li>φ<sub>100%</sub> Raumlufffeuchte: Kondensat 60 %</li> <li>φ<sub>50%</sub> Raumlufffeuchte: Schimmel 48 %</li> </ul>	<p>Wärmestrom φ 63.673 W/m</p> <p>Wärmebrücke Ψ 0.062 W/m·K</p>

<p>+ 40mm Wärmedämmputz</p>	<p><b>Verbesserung</b> gegenüber der Ausgangssituation:        f<sub>RSI</sub> = 0.025 (ausreichend)        φ<sub>50%</sub> Raumlufffeuchte: Schimmel = 2 % (Gefahr)</p>	<p><b>Verbesserung</b> gegenüber der Ausgangssituation:        Wärmestrom φ = 7.187 W/m (10,19 %)        Wärmebrücke Ψ = 0.131 W/m·K (schlechter, kleine WB)</p>

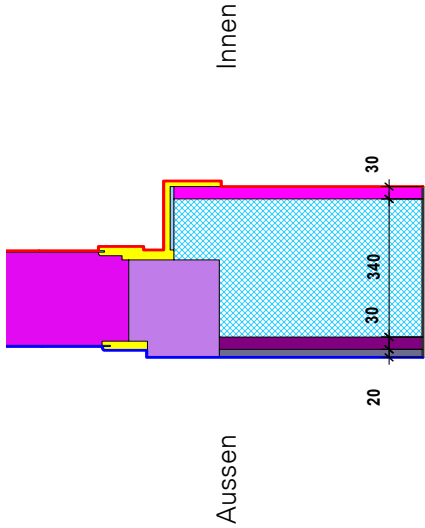
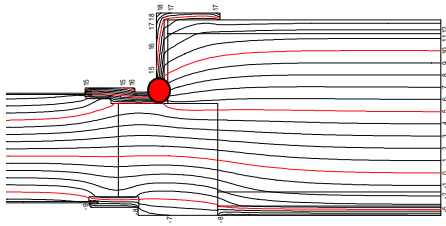
<b>V2AC20 Sanierung mit Dichtung (A) und Wärmedämmputz (C)</b>		
<b>Konstruktion</b>	<b>Isotherme</b>	<b>Wärmestromlinien / Wärmebrücke</b>

<b>Material</b> Aussenputz Bruchstein mit Kalkmörtel Glas, 2500 Innenputz Kunststein Leicht belüftete Hohlräume Luftschicht, ruhend, 230mm Weich-Holz Wärmedämmender Putz	$\lambda$ [W/(m·K)] 0.870 1.300 0.810 0.700 1.300 0.900 1.278 0.130 0.200	Wärmestrom $\Phi$ Wärmebrücke $\Psi$ 58.691 W/m 0.033 W/m·K
+ Falzdichtung und 20mm Wärmedämmputz	<b>Verbesserung</b> gegenüber der Ausgangssituation: $f_{RSI} = 0.024$ (ausreichend) $\phi_{100\%}$ Raumlufffeuchte: Schimmel = 2 % (Gefahr)	<b>Verbesserung</b> gegenüber der Ausgangssituation: Wärmestrom $\Phi = 11.869$ W/m (16.82 %) Wärmebrücke $\Psi = 0.102$ W/m·K (schlechter, kleine WB)

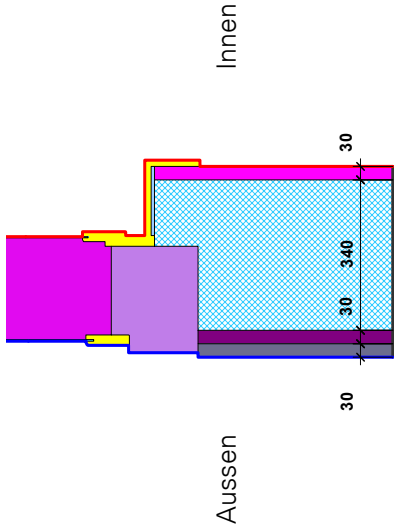
V2AC30 Sanierung mit Dichtung (A) und Wärmedämmputz (C)		
<b>Konstruktion</b>

<b>Material</b> Aussenputz Bruchstein mit Kalkmörtel Glas, 2500 Innenputz Kunststein Leicht belüftete Hohlräume Luftschicht, ruhend, 230mm Weich-Holz Wärmedämmender Putz	U- Wert Glas U- Wert Wand Oberflächenkoeffizient $f_{RSI}$ min. Innenoberflächentemperatur $\theta_{si}$ min $\phi_{100\%}$ Raumluftfeuchte: Kondensat $\phi_{20\%}$ Raumluftfeuchte: Schimmel	Wärmestrom $\Phi$ Wärmebrücke $\Psi$
$\lambda$ [W/(m·K)] 0.870 1.300 0.810 0.700 1.300 0.900 1.278 0.130 0.200	2.80 W/(m <sup>2</sup> K) 1.52 W/(m <sup>2</sup> K) 0.739 12.17 °C 61 % 48 %	57.270 W/m 0.067 W/m·K
+ Falzdichtung und 30mm Wärmedämmputz	<b>Verbesserung</b> gegenüber der Ausgangssituation: $f_{RSI} = 0.029$ (ausreichend) $\phi_{20\%}$ Raumluftfeuchte: Schimmel = 2 % (Gefahr)	<b>Verbesserung</b> gegenüber der Ausgangssituation: Wärmestrom $\Phi = 13.29$ W/m (18.84 %) Wärmebrücke $\Psi = 0.136$ W/m·K (schlechter, kleine WB)

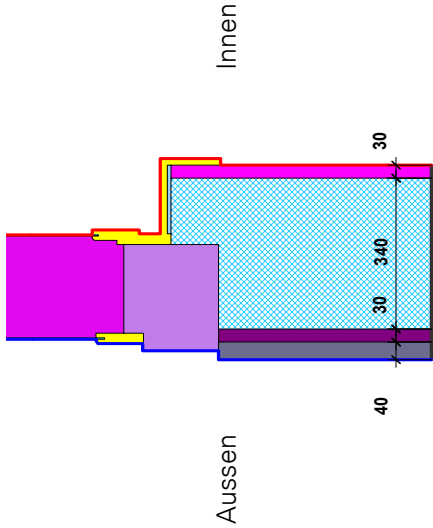
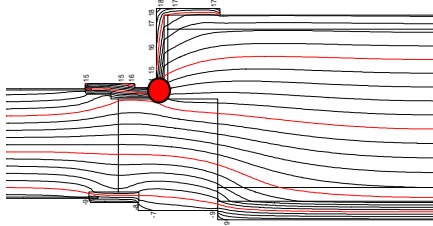
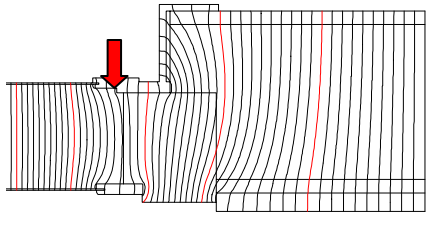
<b>V2AC40 Sanierung mit Dichtung (A) und Wärmedämmputz (C)</b>		
<b>Konstruktion</b>	<b>Isotherme</b>	<b>Wärmestromlinien / Wärmebrücke</b>

<p><b>Material</b></p> <ul style="list-style-type: none"> <li>Aussenputz 0.870</li> <li>Bruchstein mit Kalkmörtel 1.300</li> <li>Glas, 2500 0.810</li> <li>Innenputz 0.700</li> <li>Kunststein 1.300</li> <li>Leicht belüftete Hohlräume 0.900</li> <li>Luftschicht, ruhend, 230mm 1.278</li> <li>Weich-Holz 0.130</li> <li>Wärmedämmender Putz 0.200</li> </ul>	<p>U- Wert Glas 2.80 W/(m²K)</p> <p>U- Wert Wand 1.41 W/(m²K)</p> <p>Oberflächenkoeffizienten <math>f_{RSI}</math> 0.743</p> <p>min. Innenoberflächentemperatur <math>\theta_{si}</math> min 12.30 °C</p> <p><math>\phi_{100\%}</math> Raumluftfeuchte: Kondensat 61 %</p> <p><math>\phi_{50\%}</math> Raumluftfeuchte: Schimmel 49 %</p>	<p>Wärmestrom <math>\Phi</math> 56.134 W/m</p> <p>Wärmebrücke <math>\Psi</math> 0.098 W/m·K</p>

<p>+ Falzdichtung und 40mm Wärmedämmputz</p>	<p><b>Verbesserung</b> gegenüber der Ausgangssituation:</p> <p><math>f_{RSI} = 0.033</math> (ausreichend)</p> <p><math>\phi_{50\%}</math> Raumluftfeuchte: Schimmel = 3 % (Gefahr)</p>	<p><b>Verbesserung</b> gegenüber der Ausgangssituation:</p> <p>Wärmestrom <math>\Phi = 14.426</math> W/m (20.445 %)</p> <p>Wärmebrücke <math>\Psi = 0.167</math> W/m·K (schlechter, kleine WB)</p>
